In bici per Faenza Oggi e domani

Convegno sulla ciclabilità

Faenza 12 Ottobre 2019

Osservazioni sulle piste ciclabili a Faenza

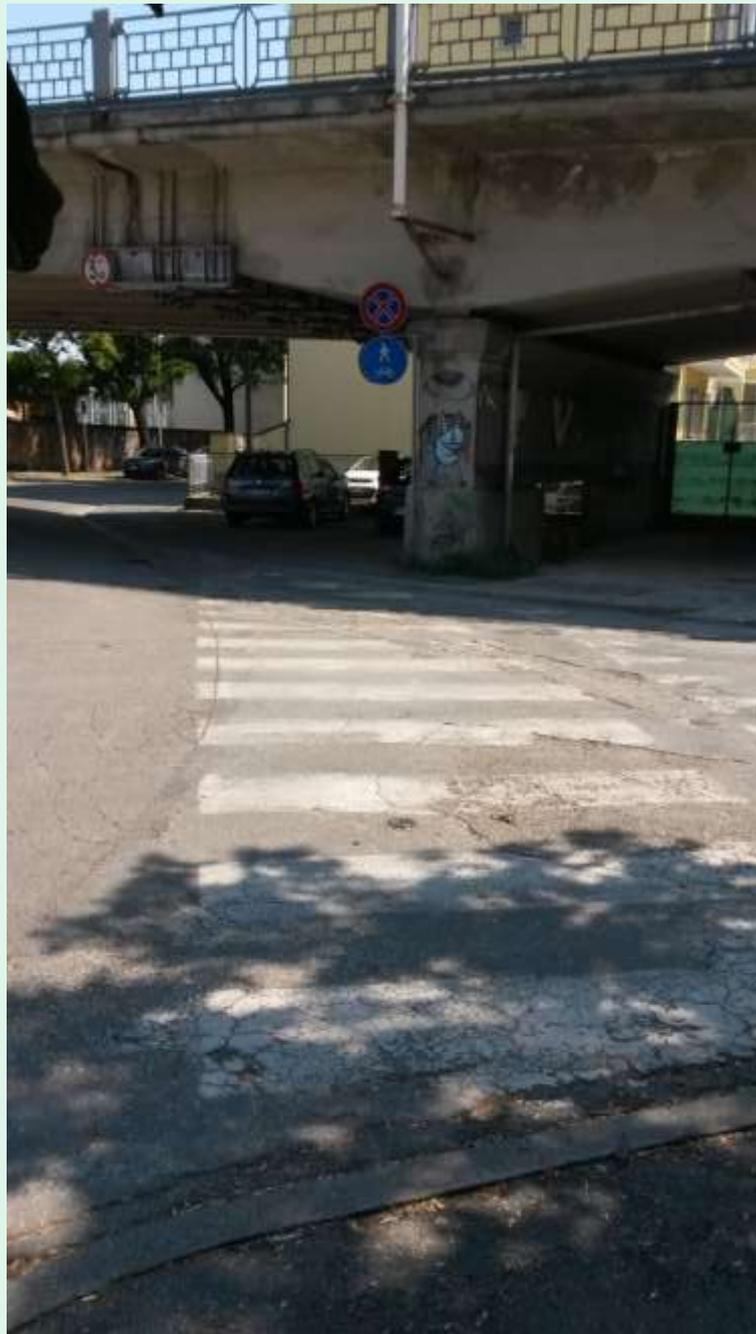
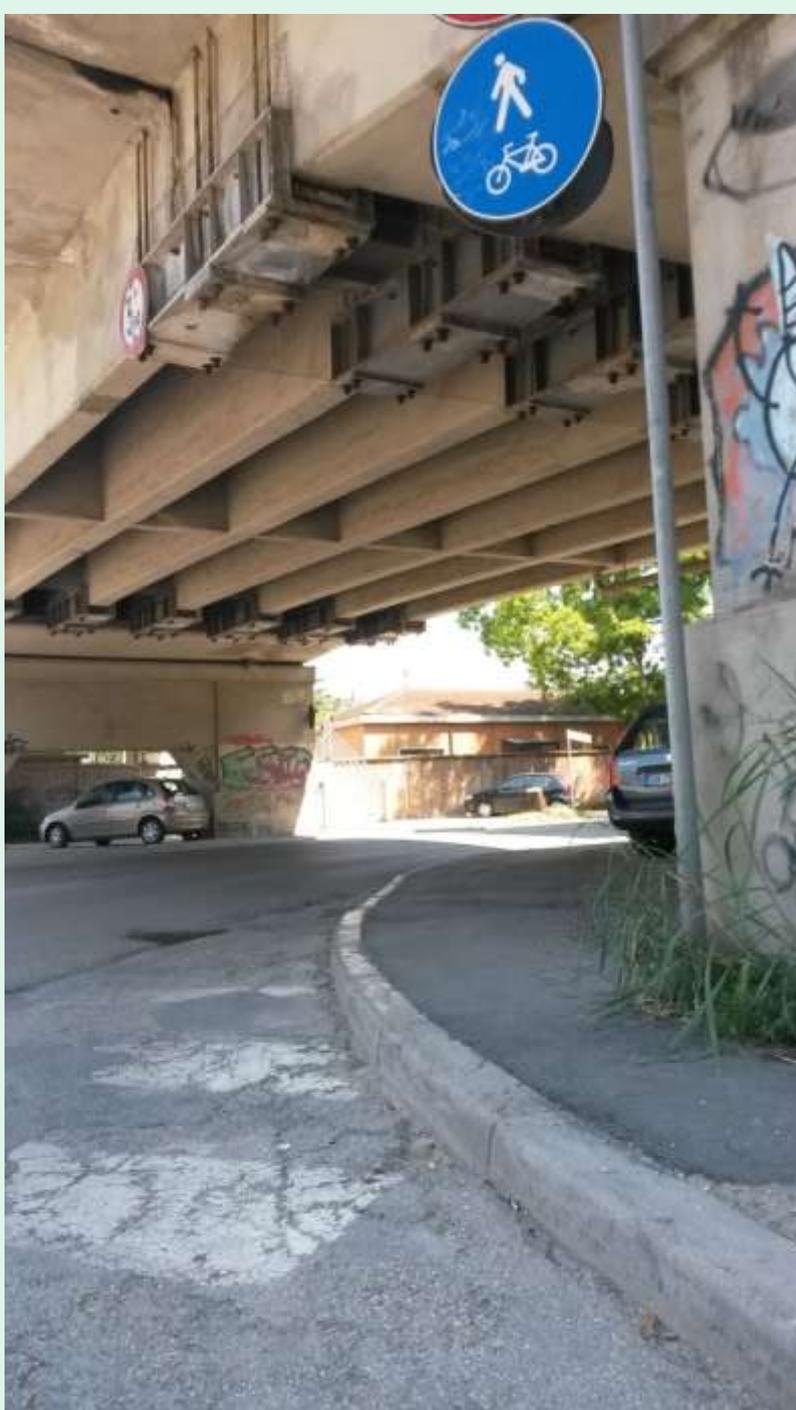
- Attraversamenti non ciclabili e nel tratto che passa sotto al ponte del cavalcavia, rampa d'accesso decentrata (Allegati A10-A11).

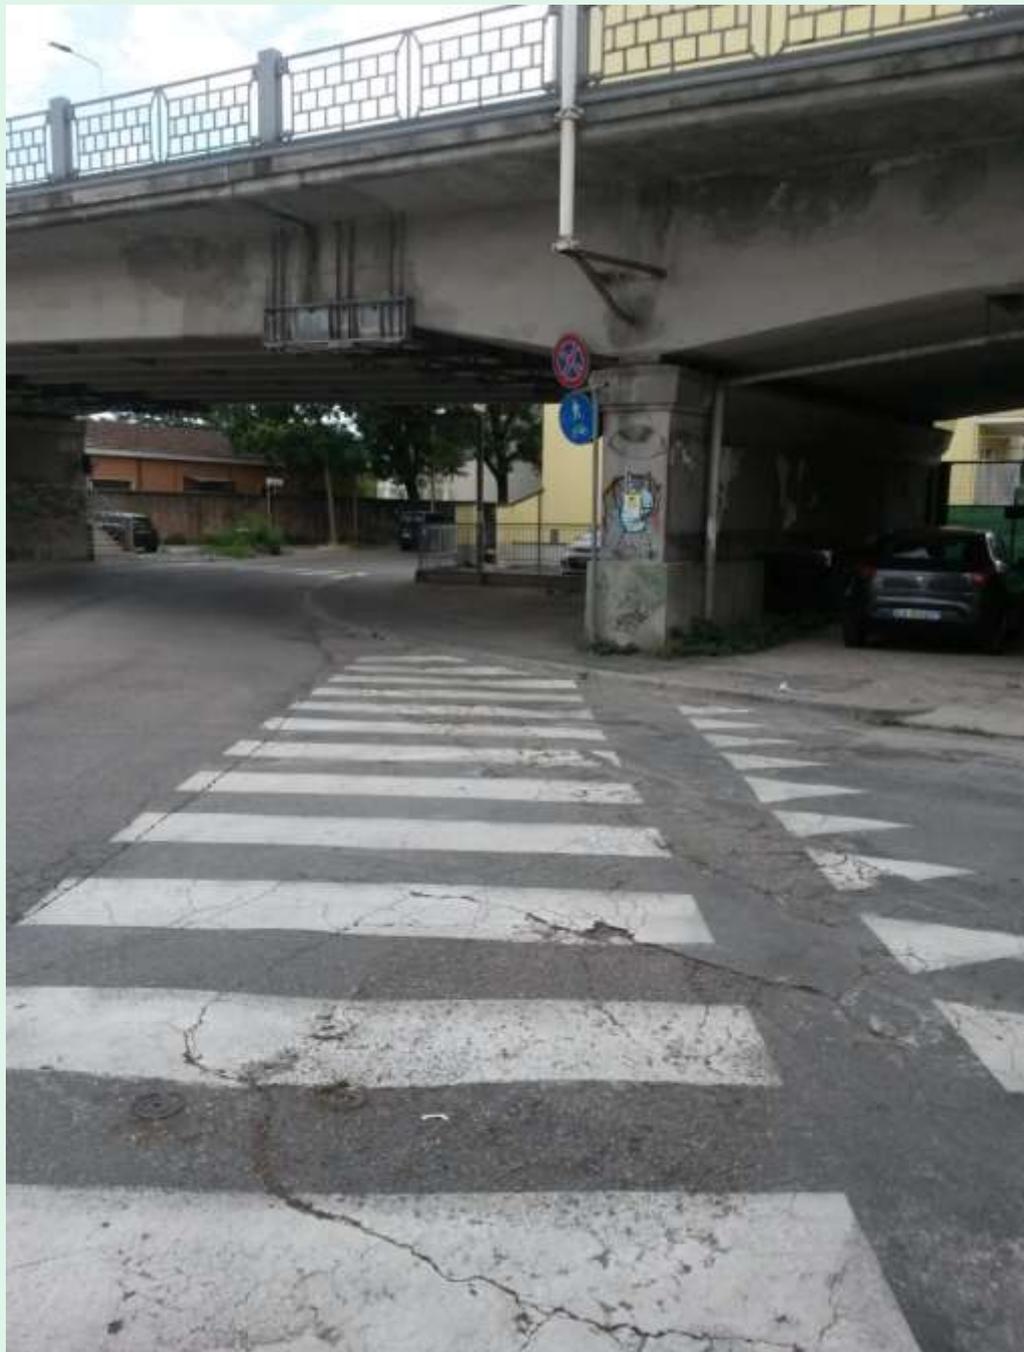
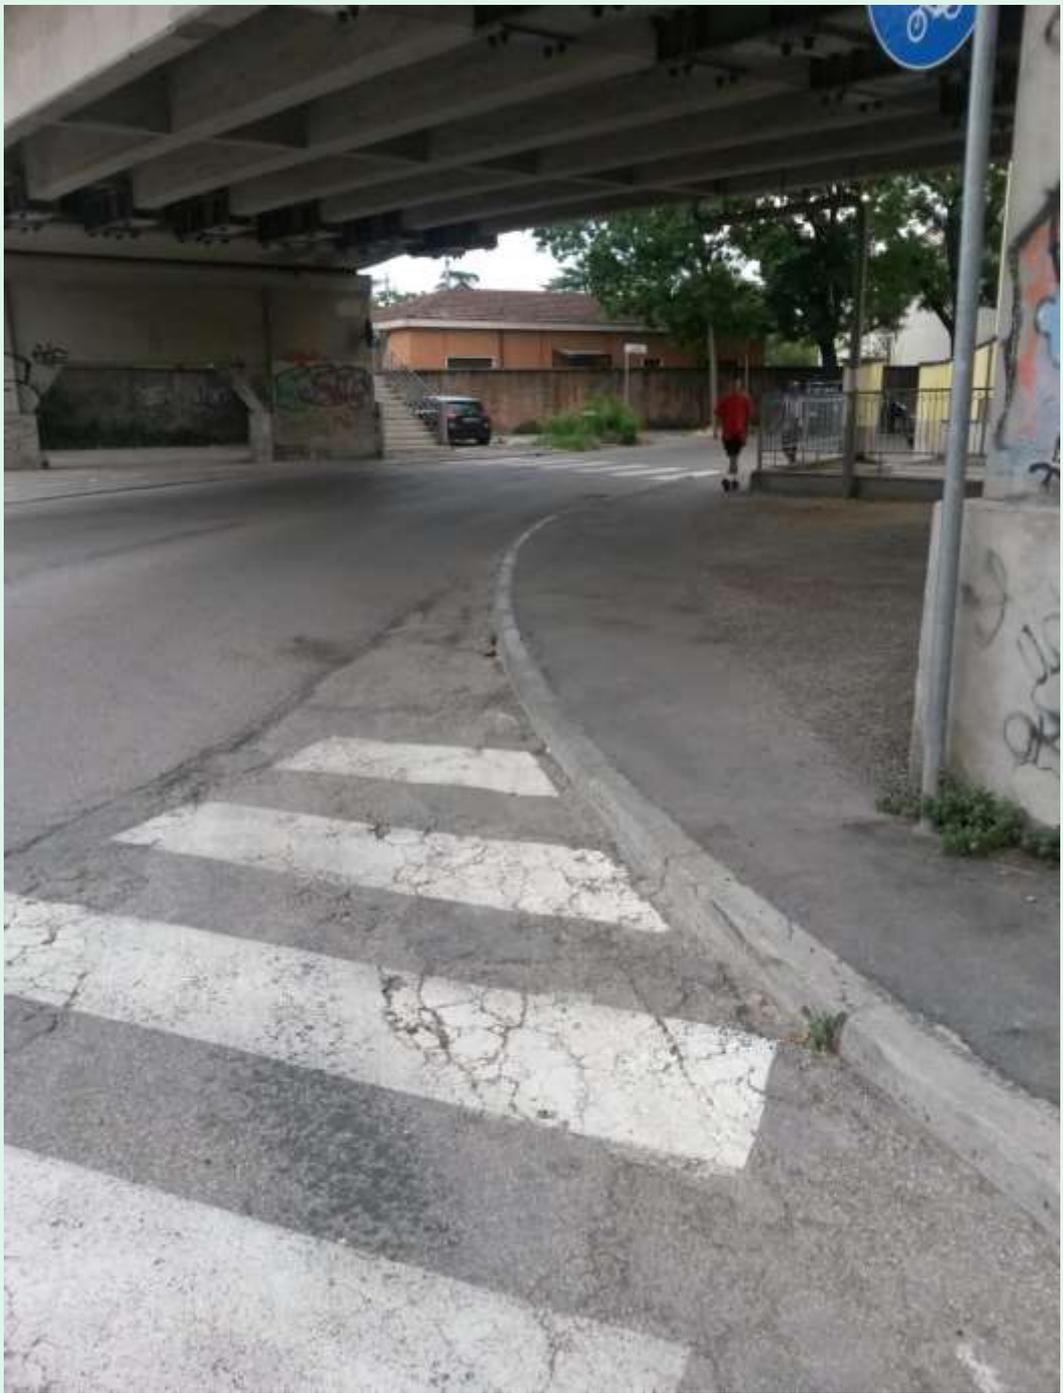
- Attraversamenti non ciclabili e nel tratto che passa sotto al ponte del cavalcavia, rampa d'accesso decentrata (Allegati: C1a-C1b).

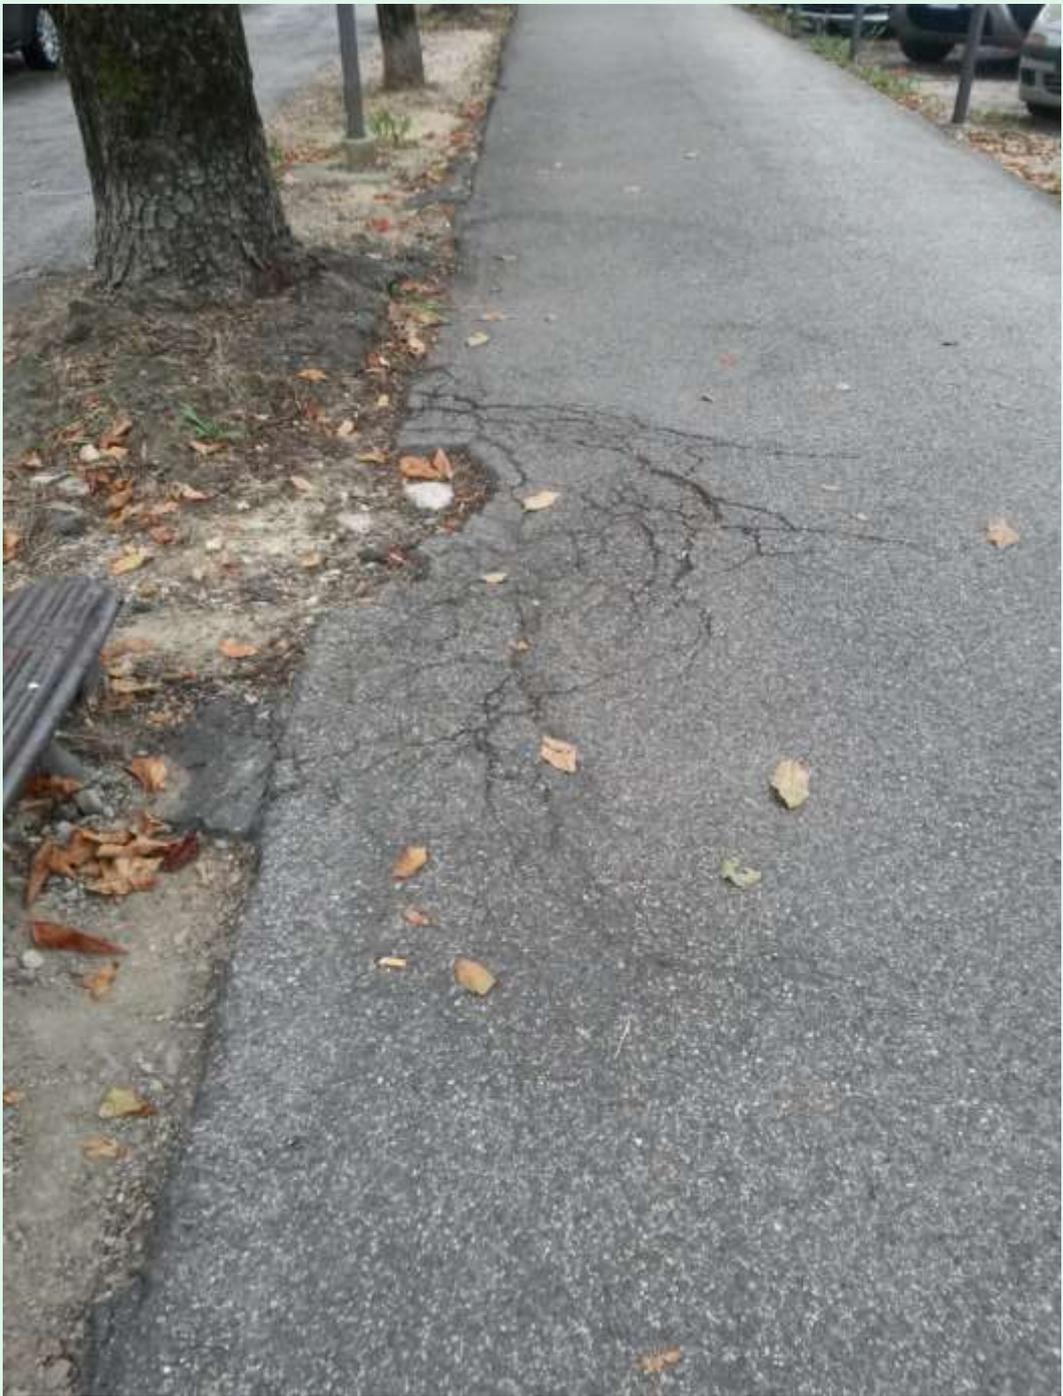
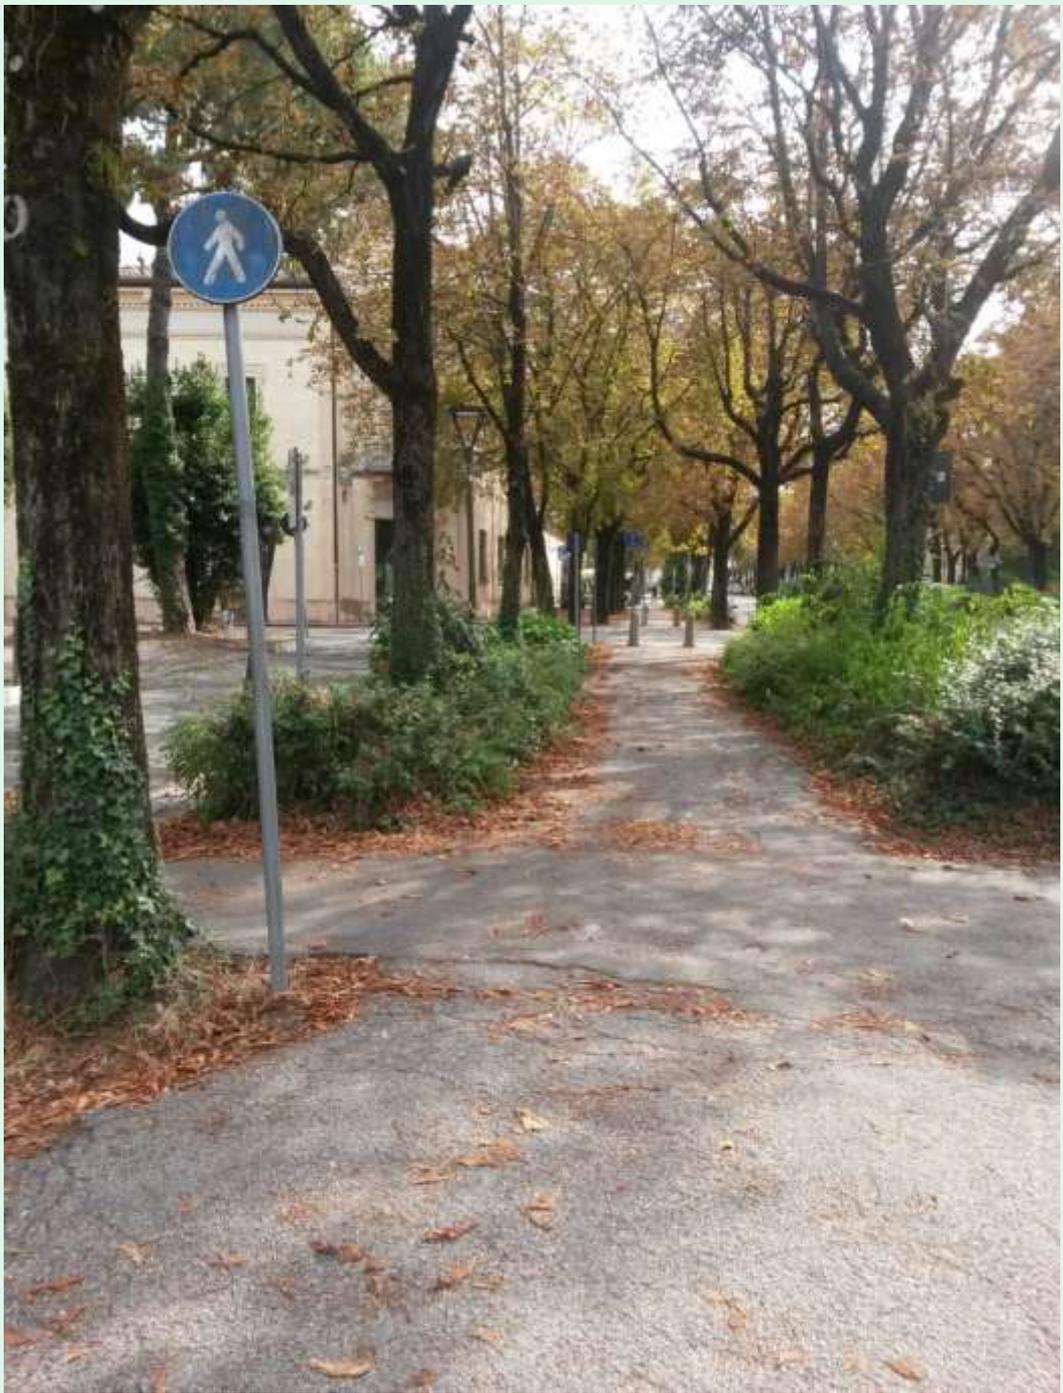
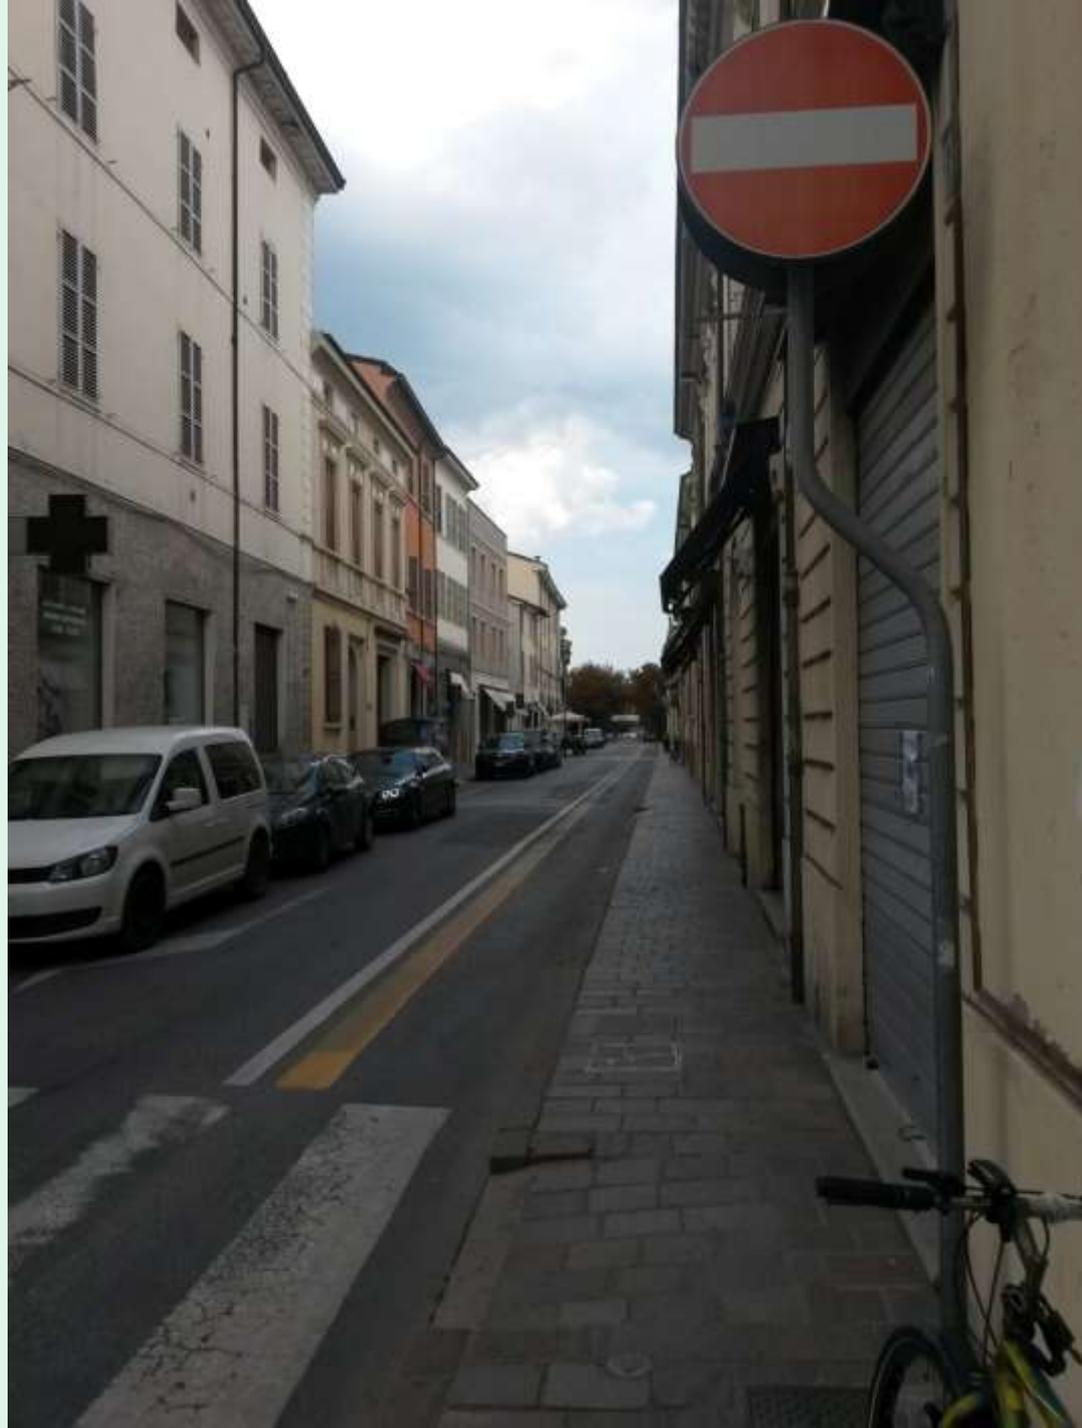
- Tutti gli attraversamenti non sono ciclabili. Presenti diverse buche lungo il viale.
- All'incrocio con Viale IV Novembre cartello sbagliato e obbligo pedoni non ciclisti e pedoni. All'incrocio con Corso Mazzini sotto il cartello di divieto di accesso per senso unico, manca il pannello integrativo con scritto "escluso biciclette" (Allegati: C2a-C2b-C2c).

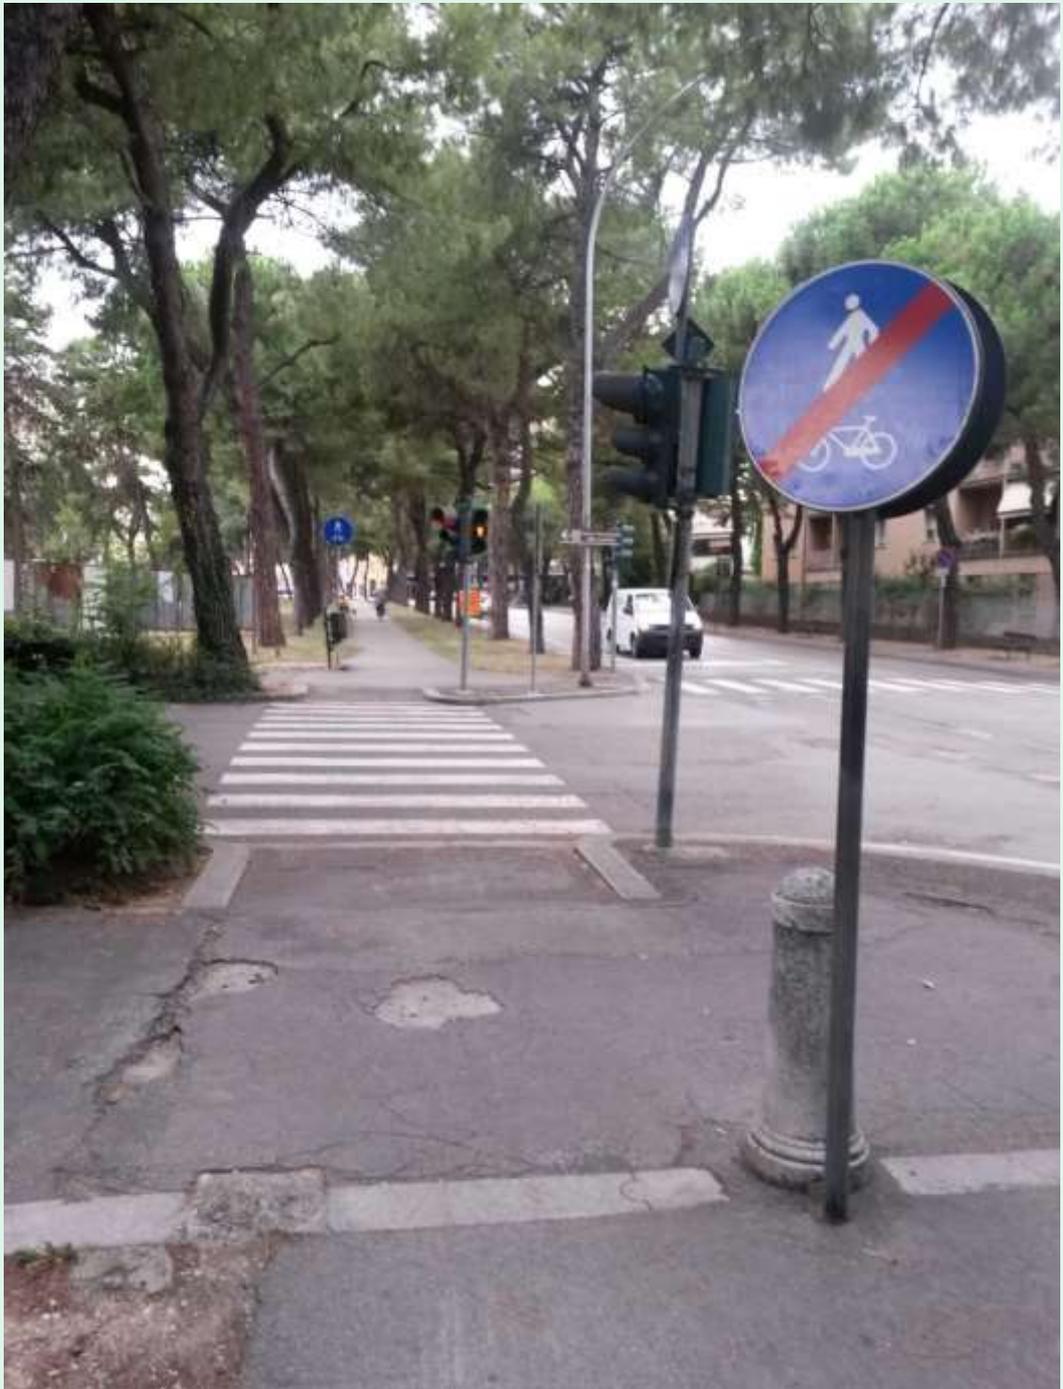
- Asfalto in discreto stato, manca solo attraversamento ciclopedonale all'intersezione con via Martiri Ungheresi (Allegato: C3).

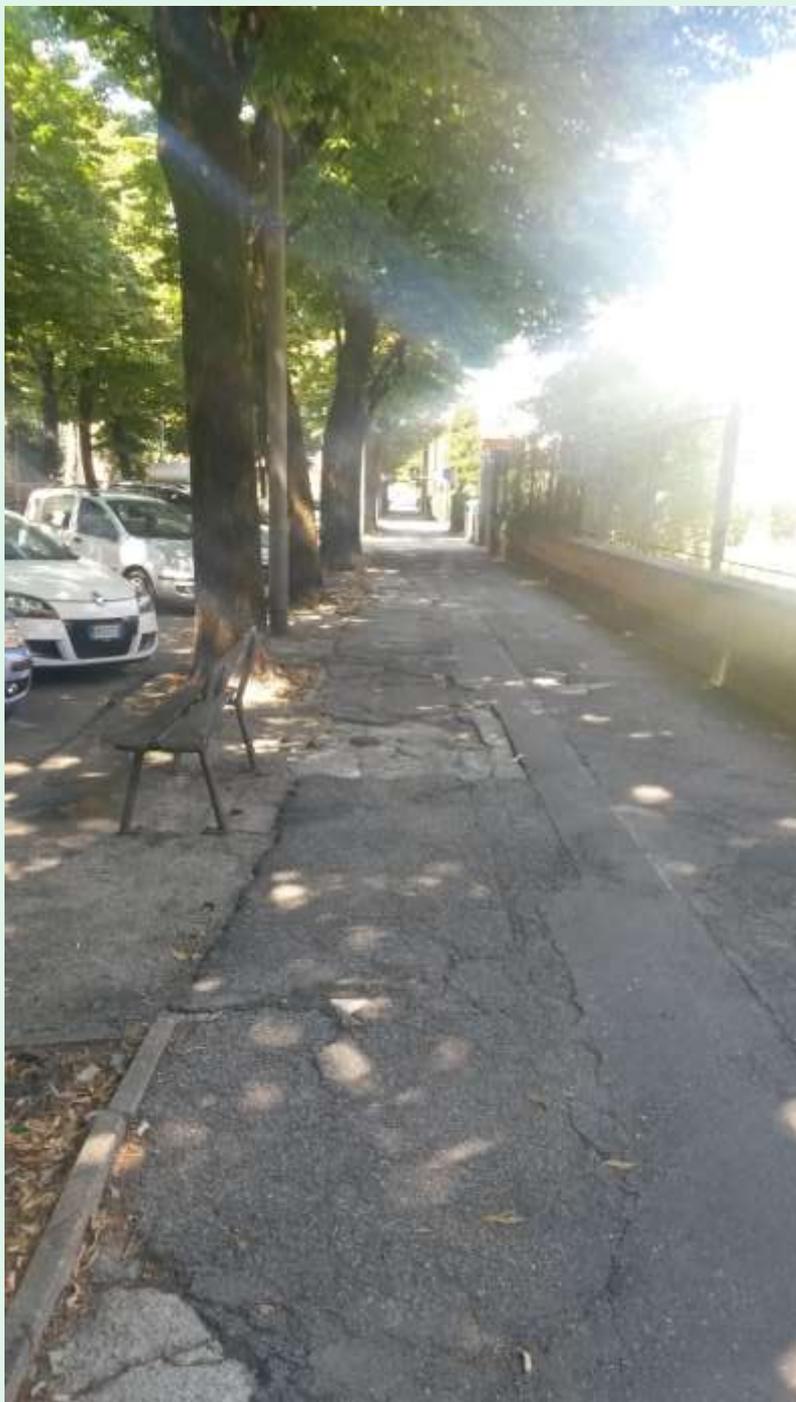
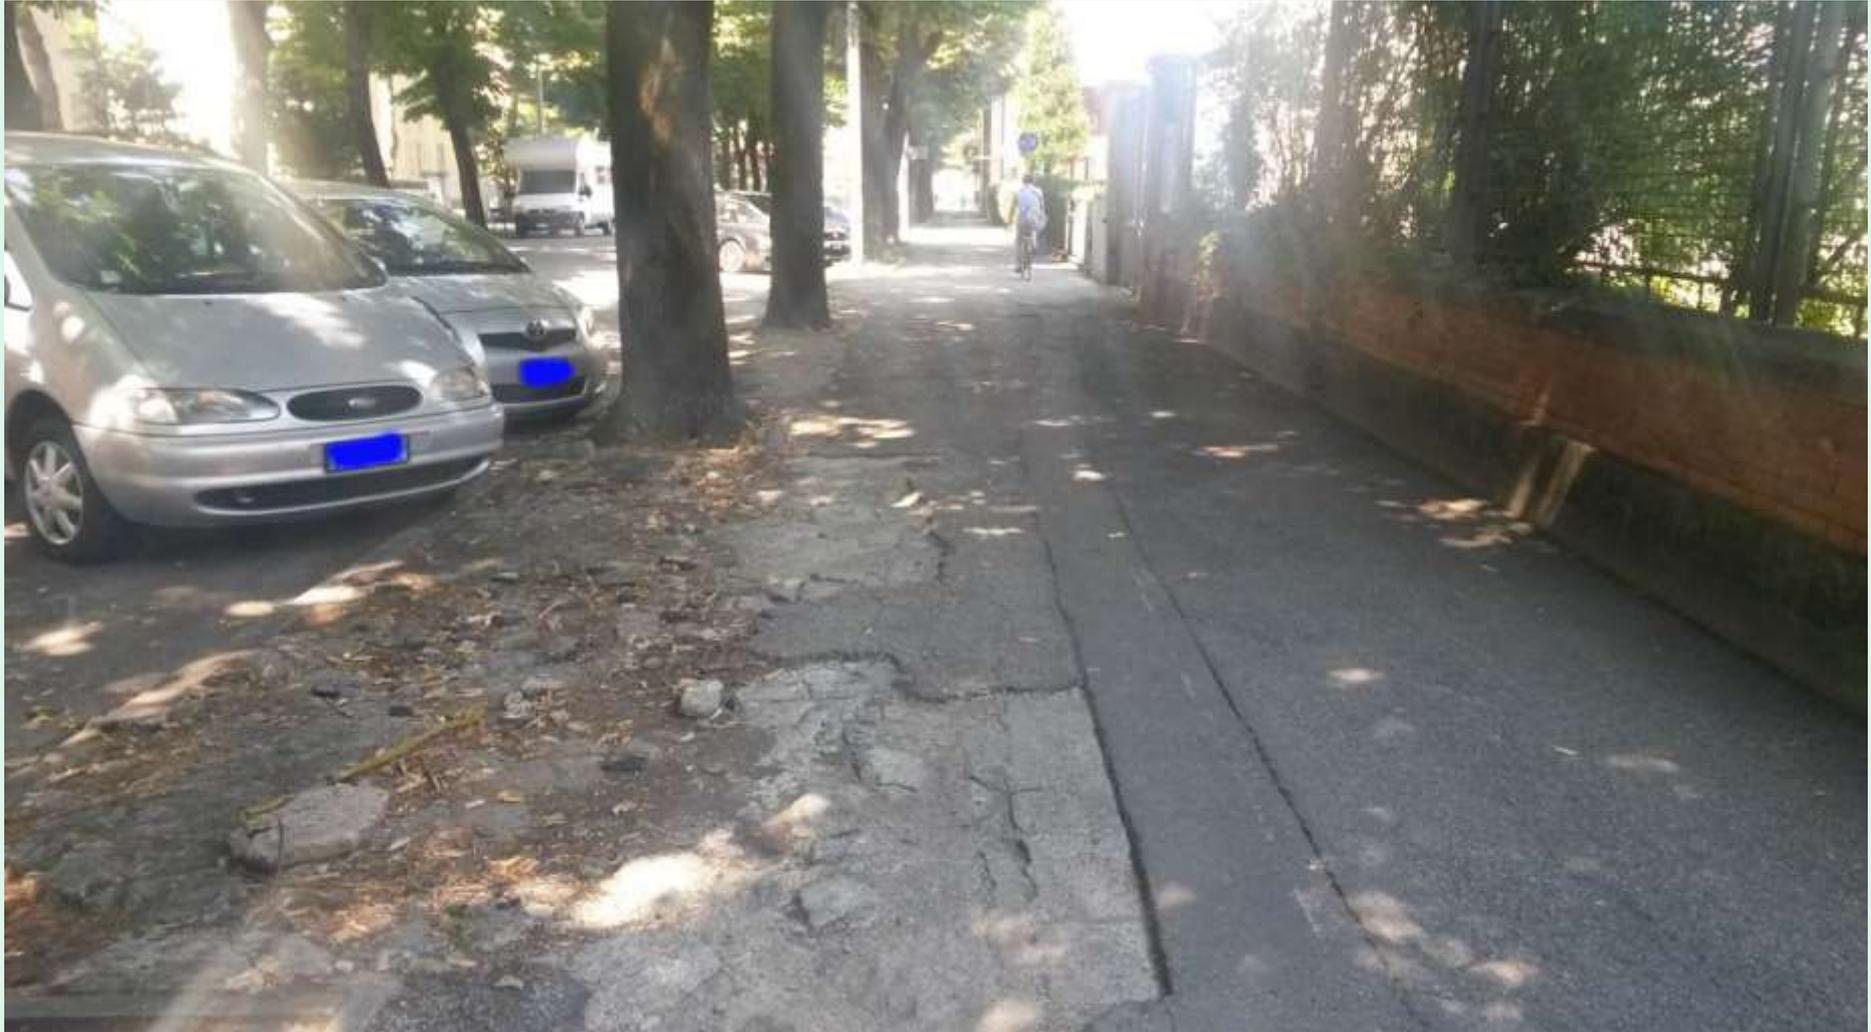
- Ciclabile affiancata a pedonale in entrambi i lati della strada con fondo stradale molto dissestato e pericoloso soprattutto sul lato scuola (Allegati A12-A13).

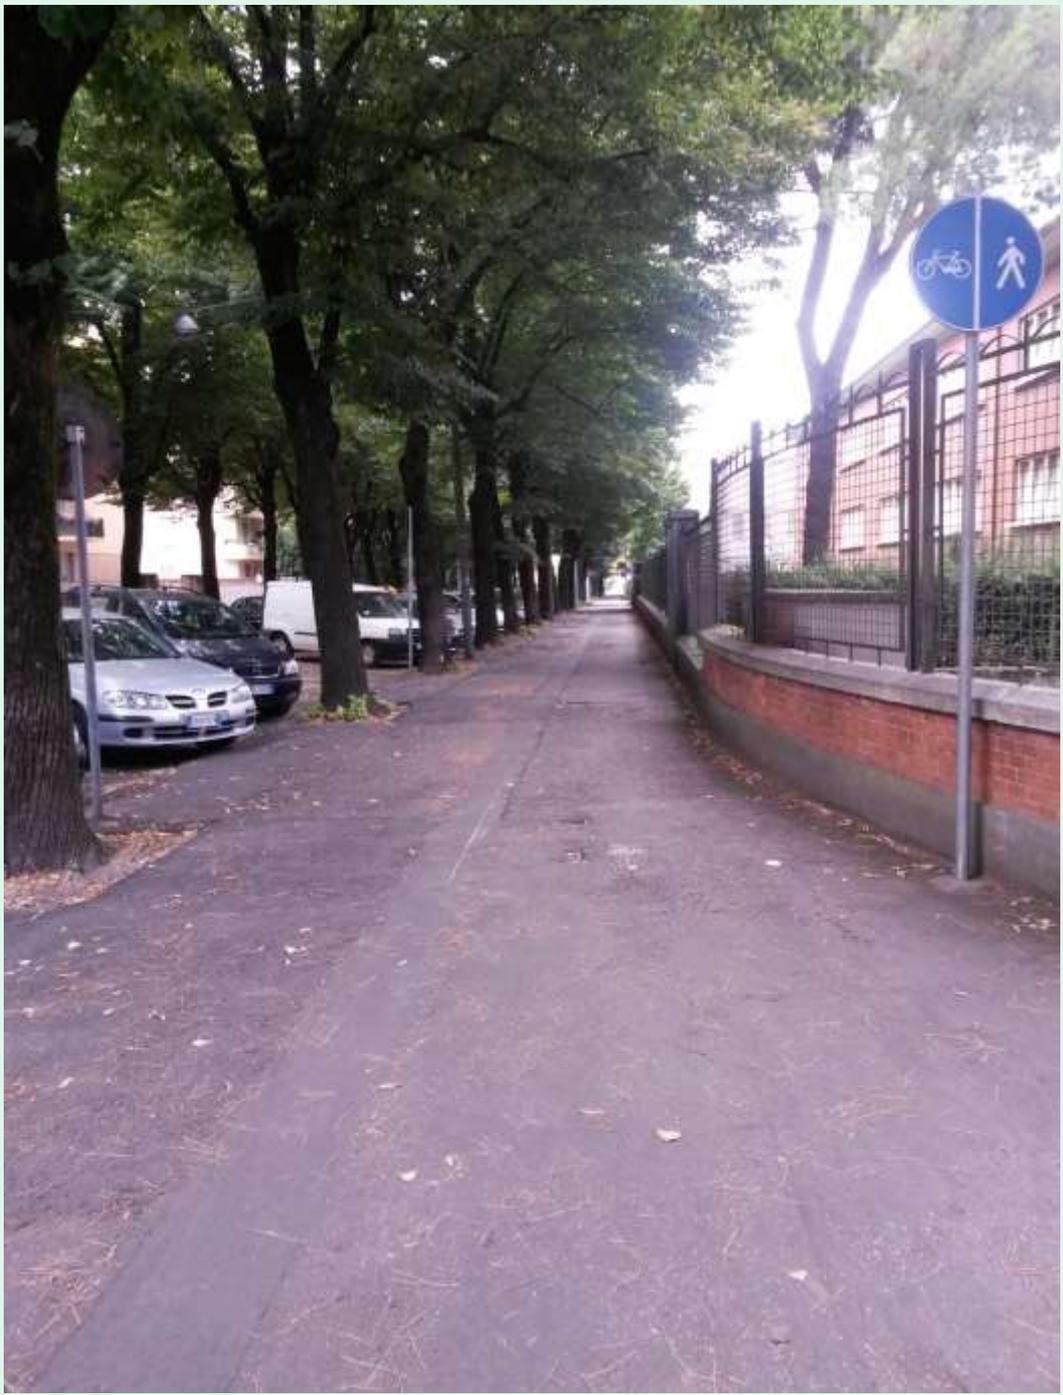
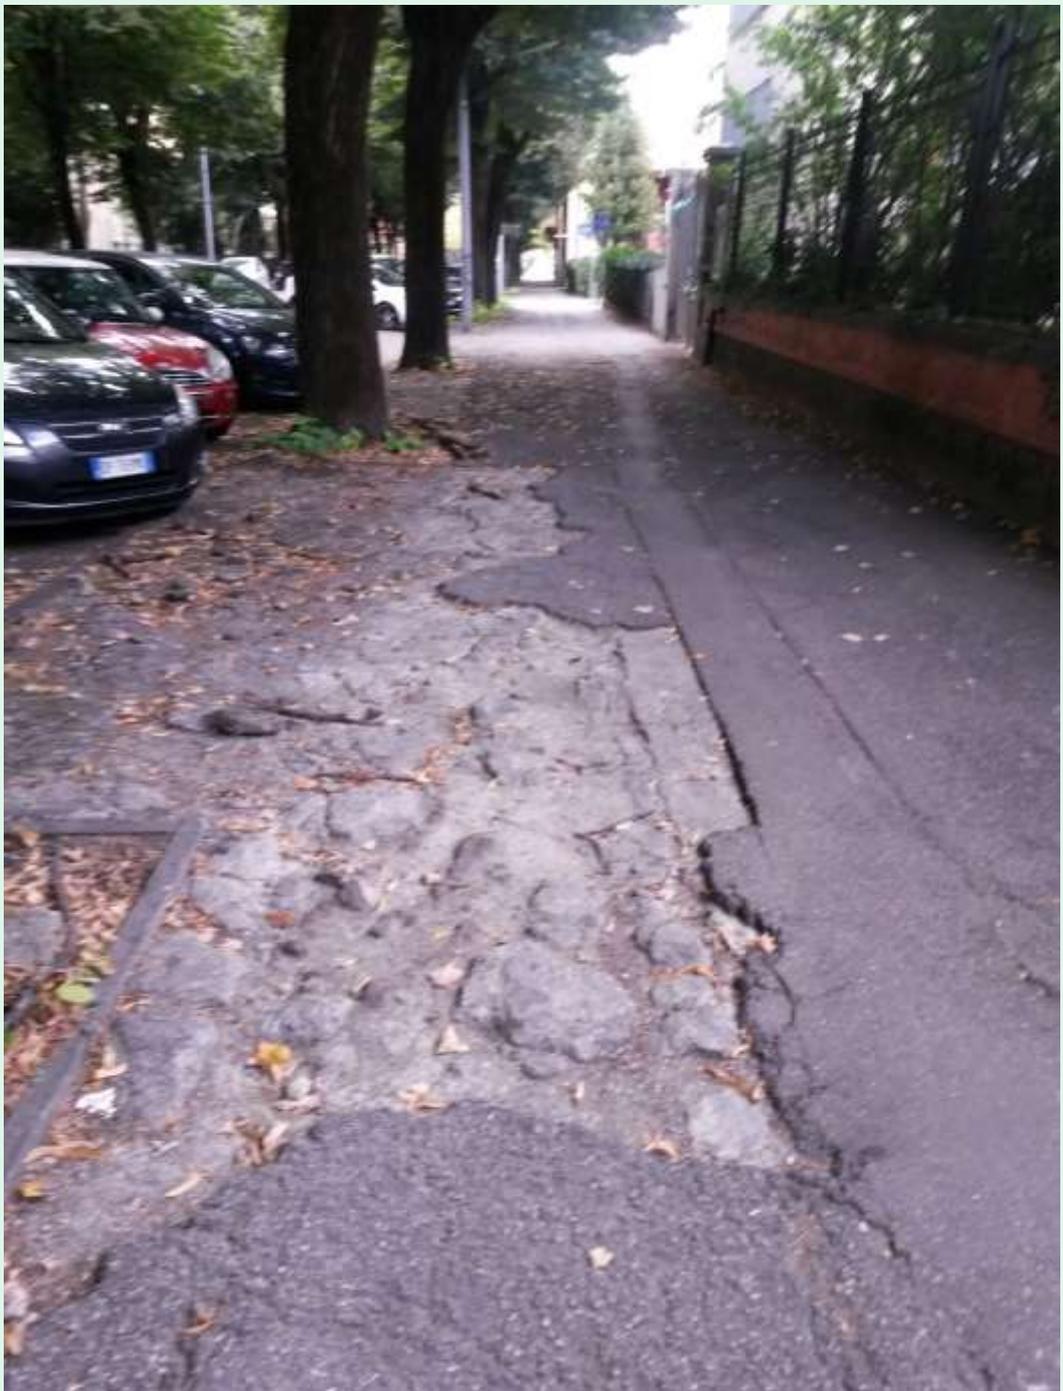
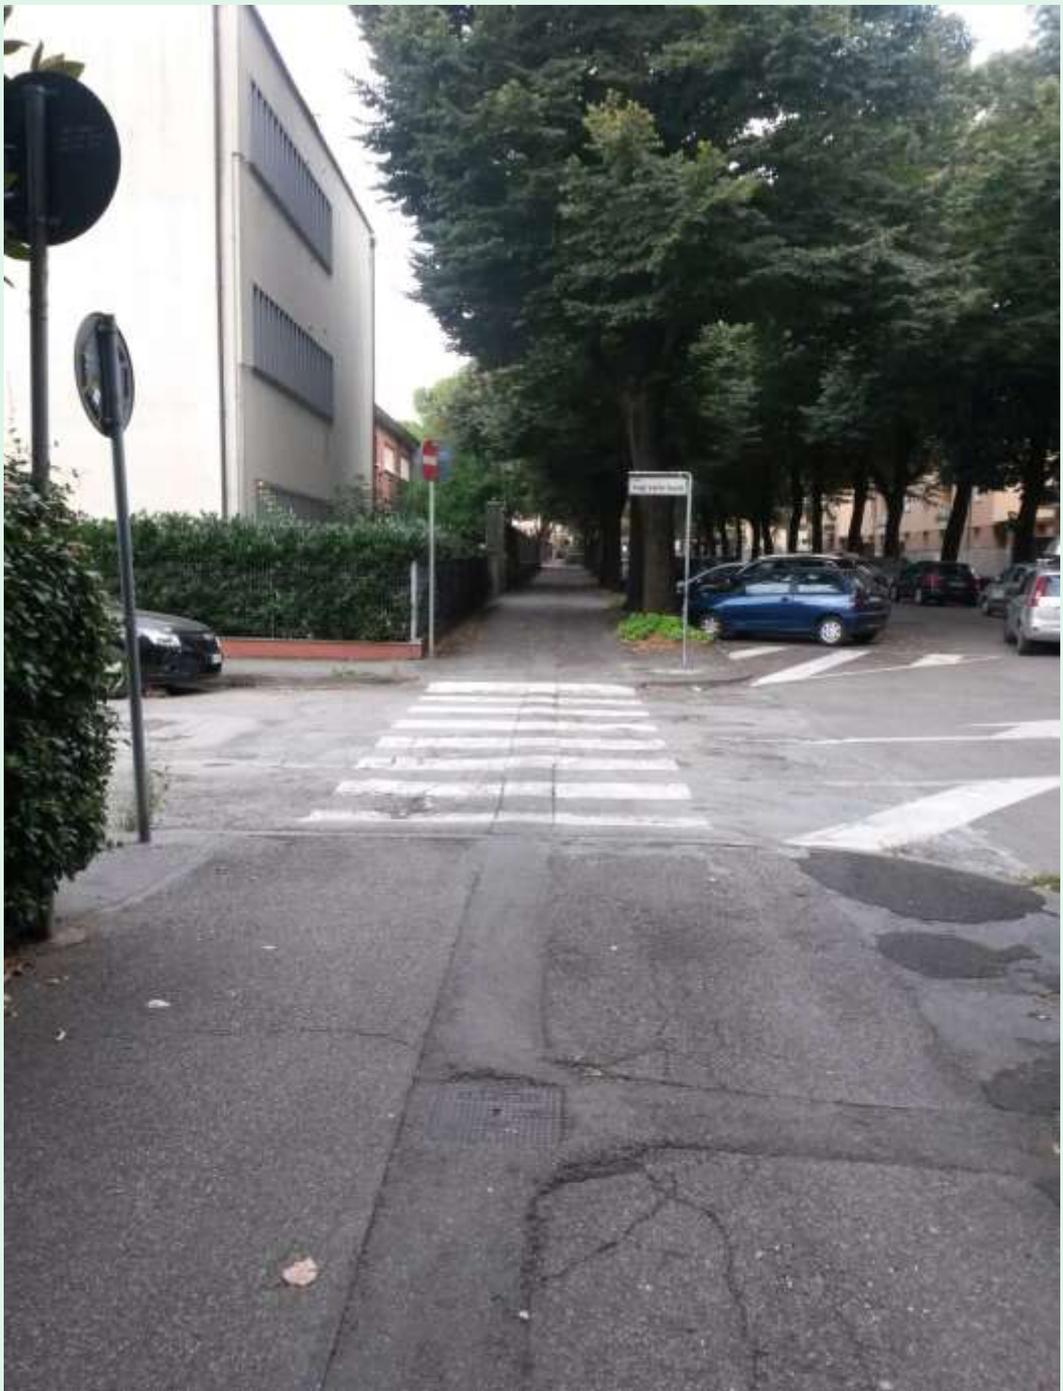
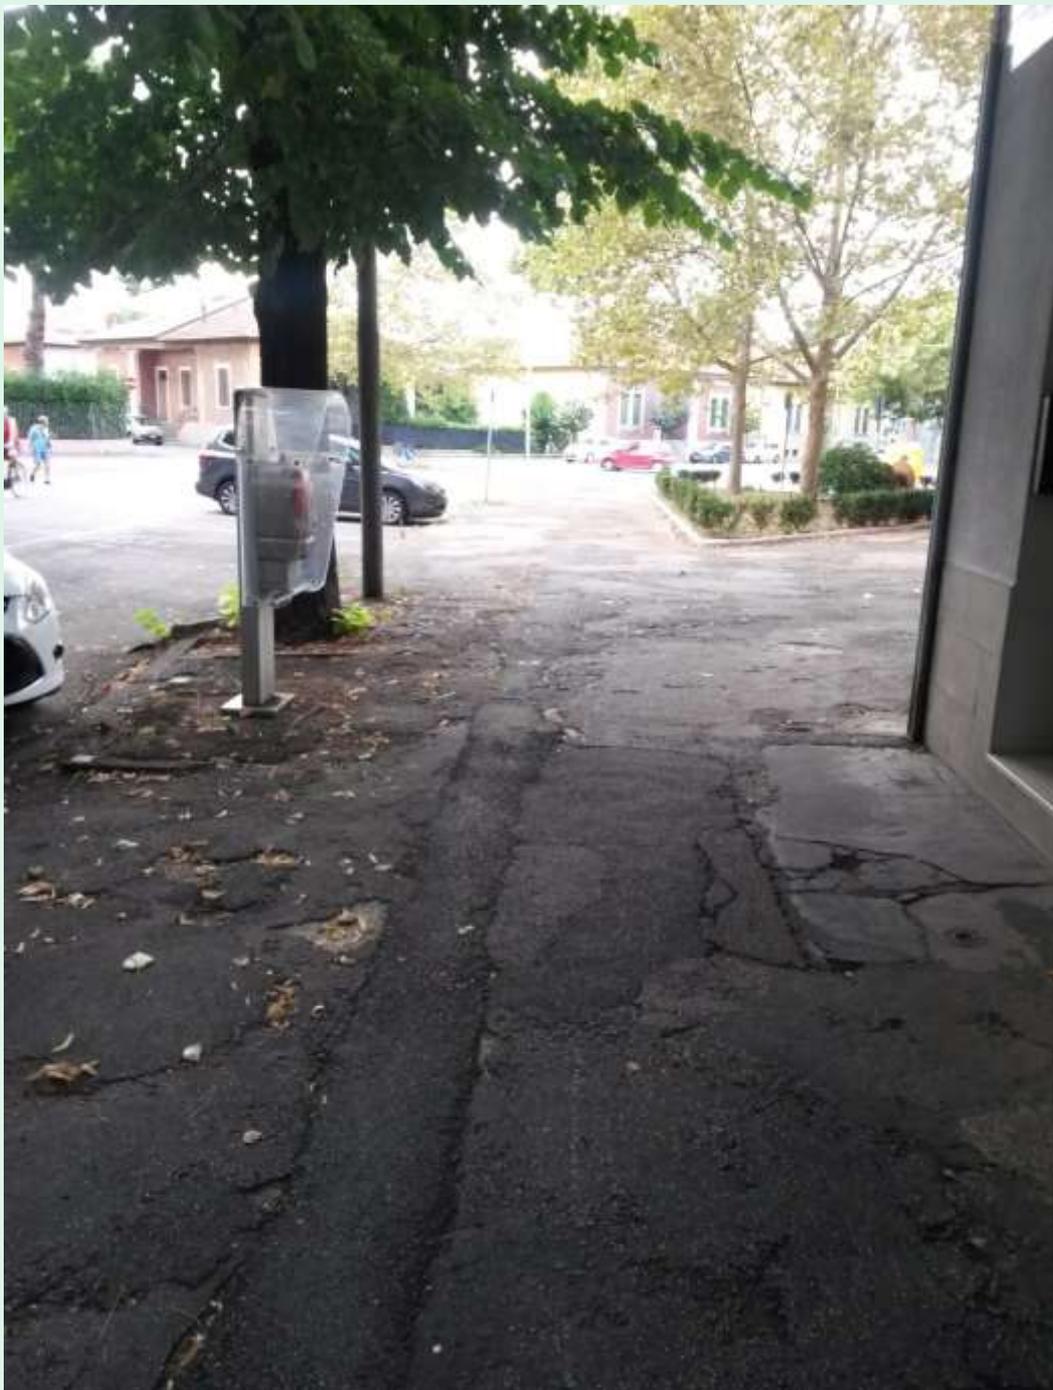
- Molto Critica. Ciclabile affiancata a pedonale in entrambi i lati della strada con fondo stradale molto dissestato e pericoloso soprattutto sul lato scuola.
- Segnaletica orizzontale che dovrebbe dividere la zona pedonale da quella ciclabile assolutamente cancellata.
- Buche notevoli nella curva che la collega con via Goffredo Mameli.
- Con via Farini manca la segnaletica Verticale (Allegati: C4a-C4b-C4c-C4d).

- Percorso assolutamente molto critico, ma frequentato dato la vicinanza delle Scuole Tolosano.

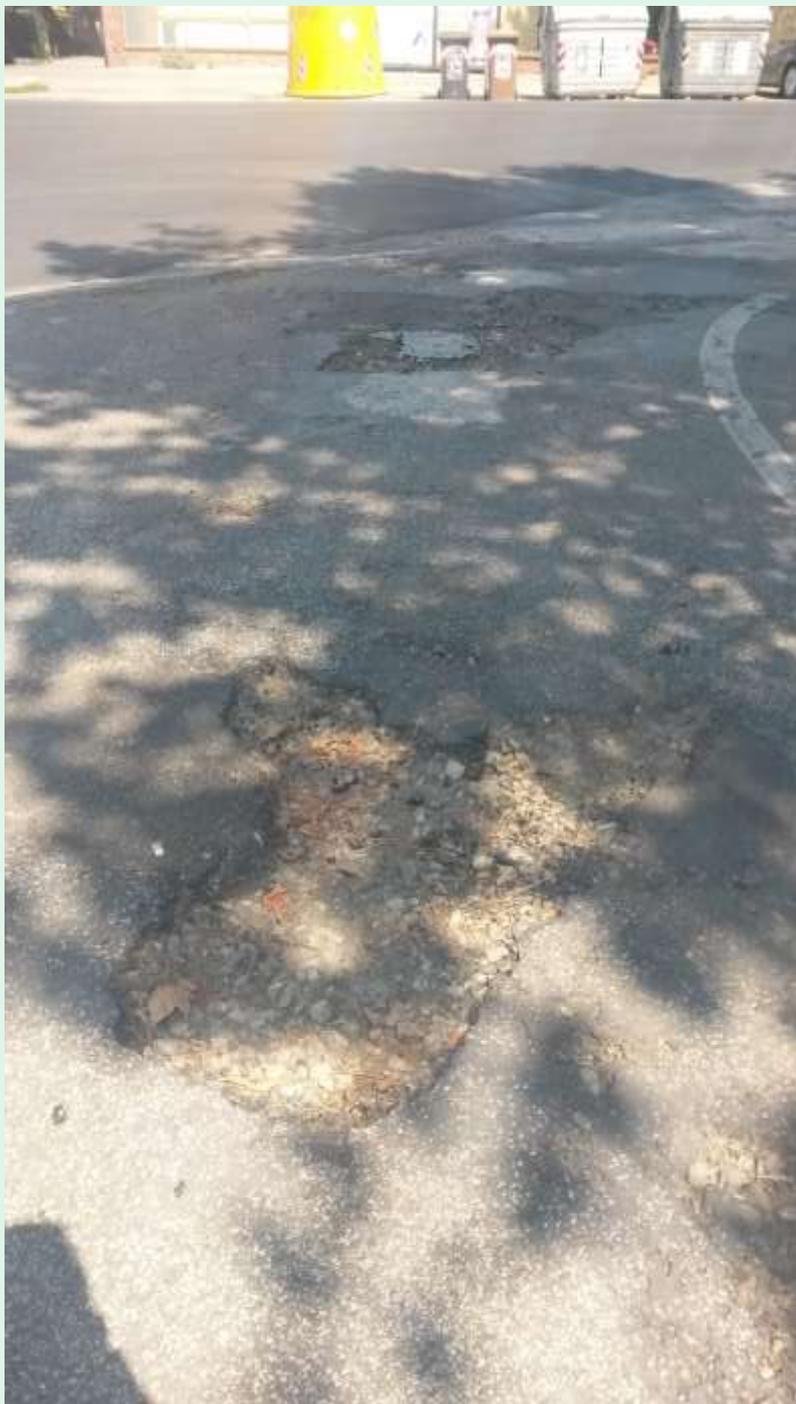
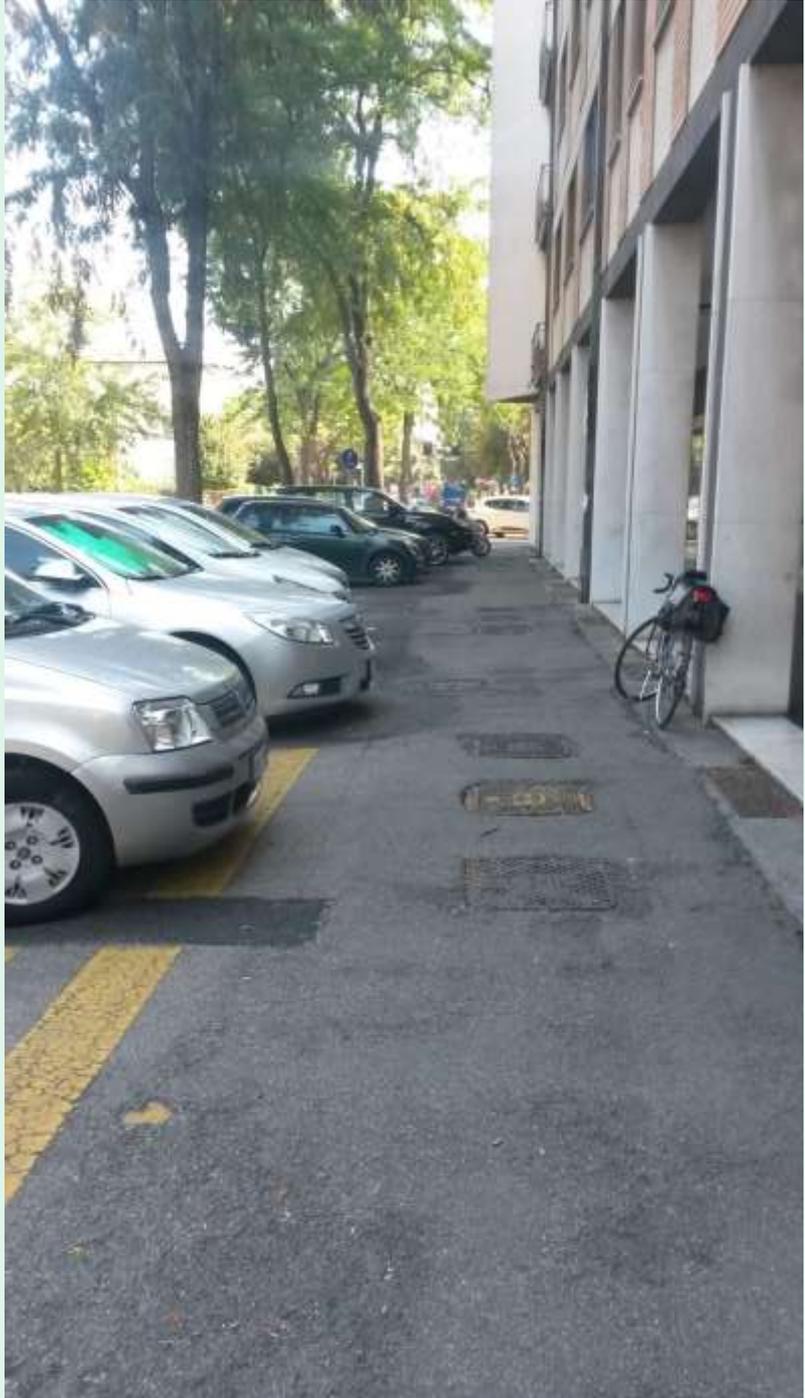
- Ciclabile affiancata a pedonale in entrambi i lati della strada con fondo stradale molto dissestato e pericoloso soprattutto sul lato scuola (Allegati A12-A13).
- Buche notevoli nella curva che la collega con via Goffredo Mameli (Allegato A14).
- Nella parte finale di via Mameli la segnaletica orizzontale, che serve a separare la pista con il parcheggio, scompare confondendo automobilisti e motociclisti che invadono la ciclabile (Allegato A15).
