In bici per Faenza Oggi e domani

Convegno sulla ciclabilità

Faenza 12 Ottobre 2019

Osservazioni sulle piste ciclabili a Faenza

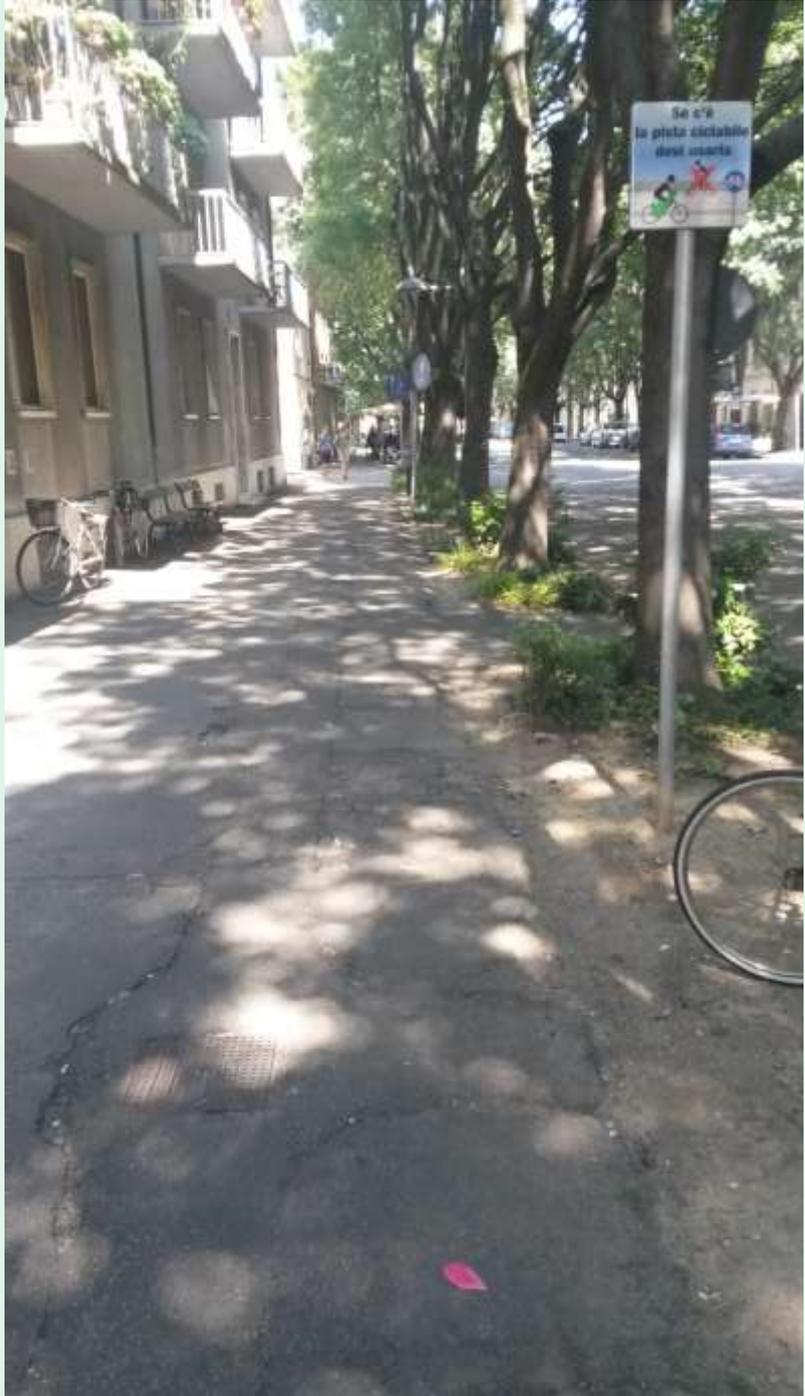
- Cartello che impone l'utilizzo della ciclabile nonostante l'asfalto sia dissestato (Allegato A16).
- Una miglioria da tenere in considerazione, dato che in quel punto la ciclabile si limita solamente a coprire il tratto che va da Viale IV Novembre a Via Oriani, sarebbe quella di utilizzare il lato opposto, ovvero quello che interseca Via Camangi e costeggia l'ingresso del Conad. In questo modo si collegherebbe con la pista proveniente da Via Caldesi, con il sottopassaggio ciclabile e con l'incrocio di Viale delle Ceramiche - Viale IV Novembre.
- Sarebbe utile proseguire il percorso sempre sullo stesso lato anche per Viale delle Ceramiche per poi passare sul lato opposto per imboccare la ciclabile già esistente che passa sul fiume Lamone.

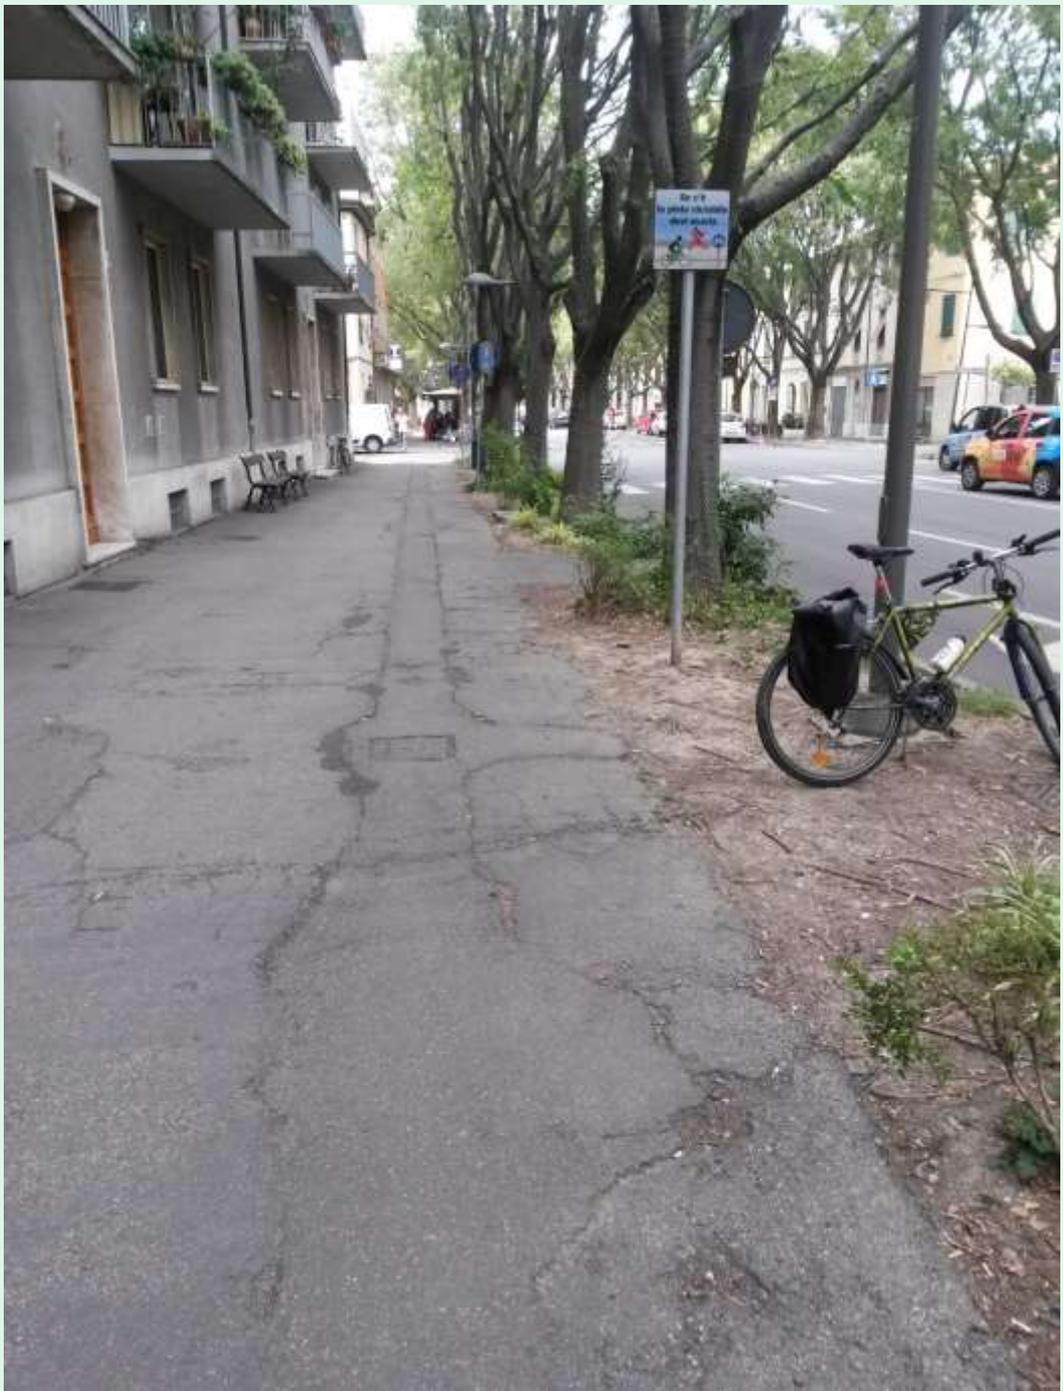
- Cartello che impone l'utilizzo della ciclabile nonostante l'asfalto sia dissestato (Allegato: C6).

- Una miglioria da tenere in considerazione, dato che in quel punto la ciclabile si limita solamente a coprire il tratto che va da Viale IV Novembre a Via Oriani, sarebbe quella di utilizzare il lato opposto ovvero quello che interseca Via Camangi e costeggia l'ingresso del Conad. In questo modo si collegherebbe con la pista proveniente da Via Caldesi, con il sottopassaggio ciclabile e con l'incrocio di Viale delle Ceramiche - Viale IV Novembre.
- Sarebbe utile proseguire il percorso sempre sullo stesso lato anche per Viale delle Ceramiche per poi passare sul lato opposto per imboccare la ciclabile già esistente che passa sul fiume Lamone

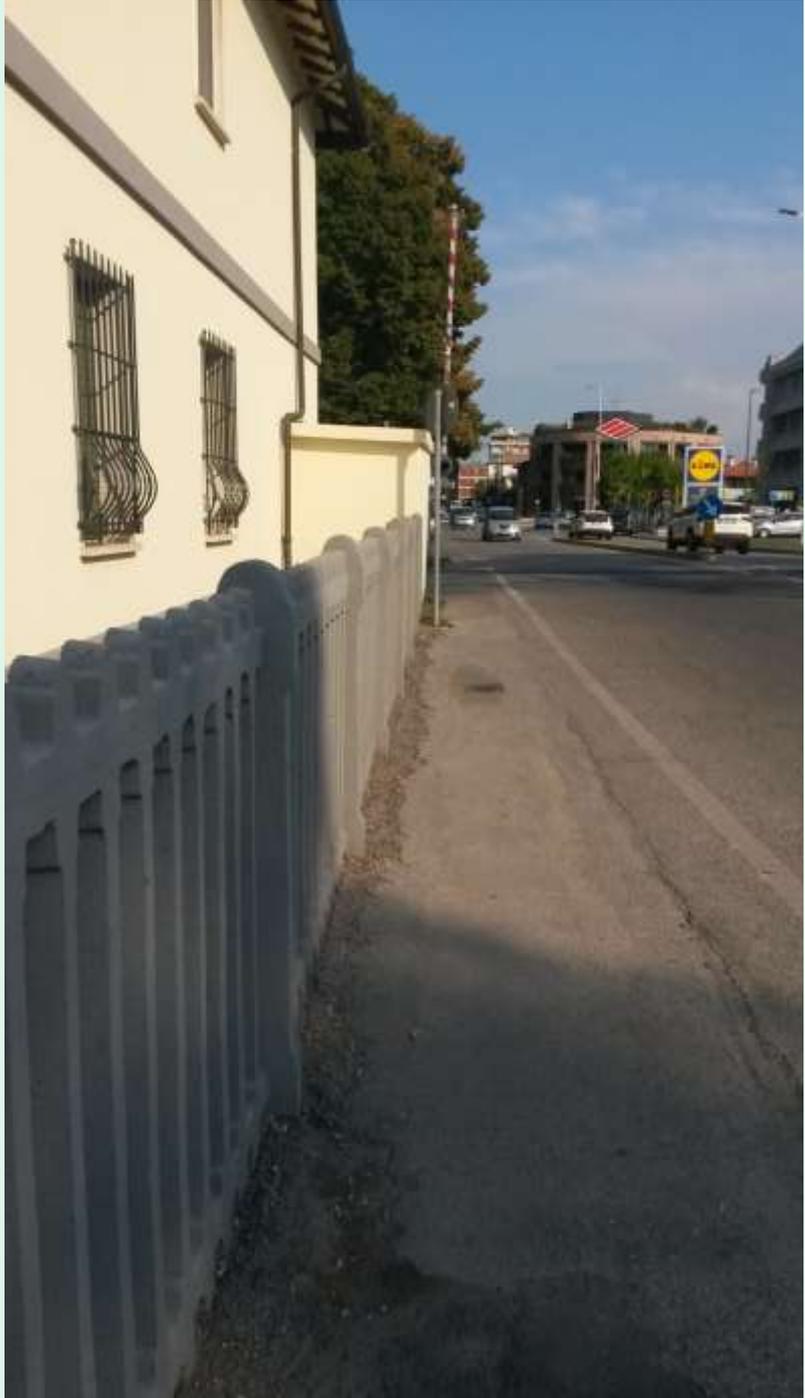
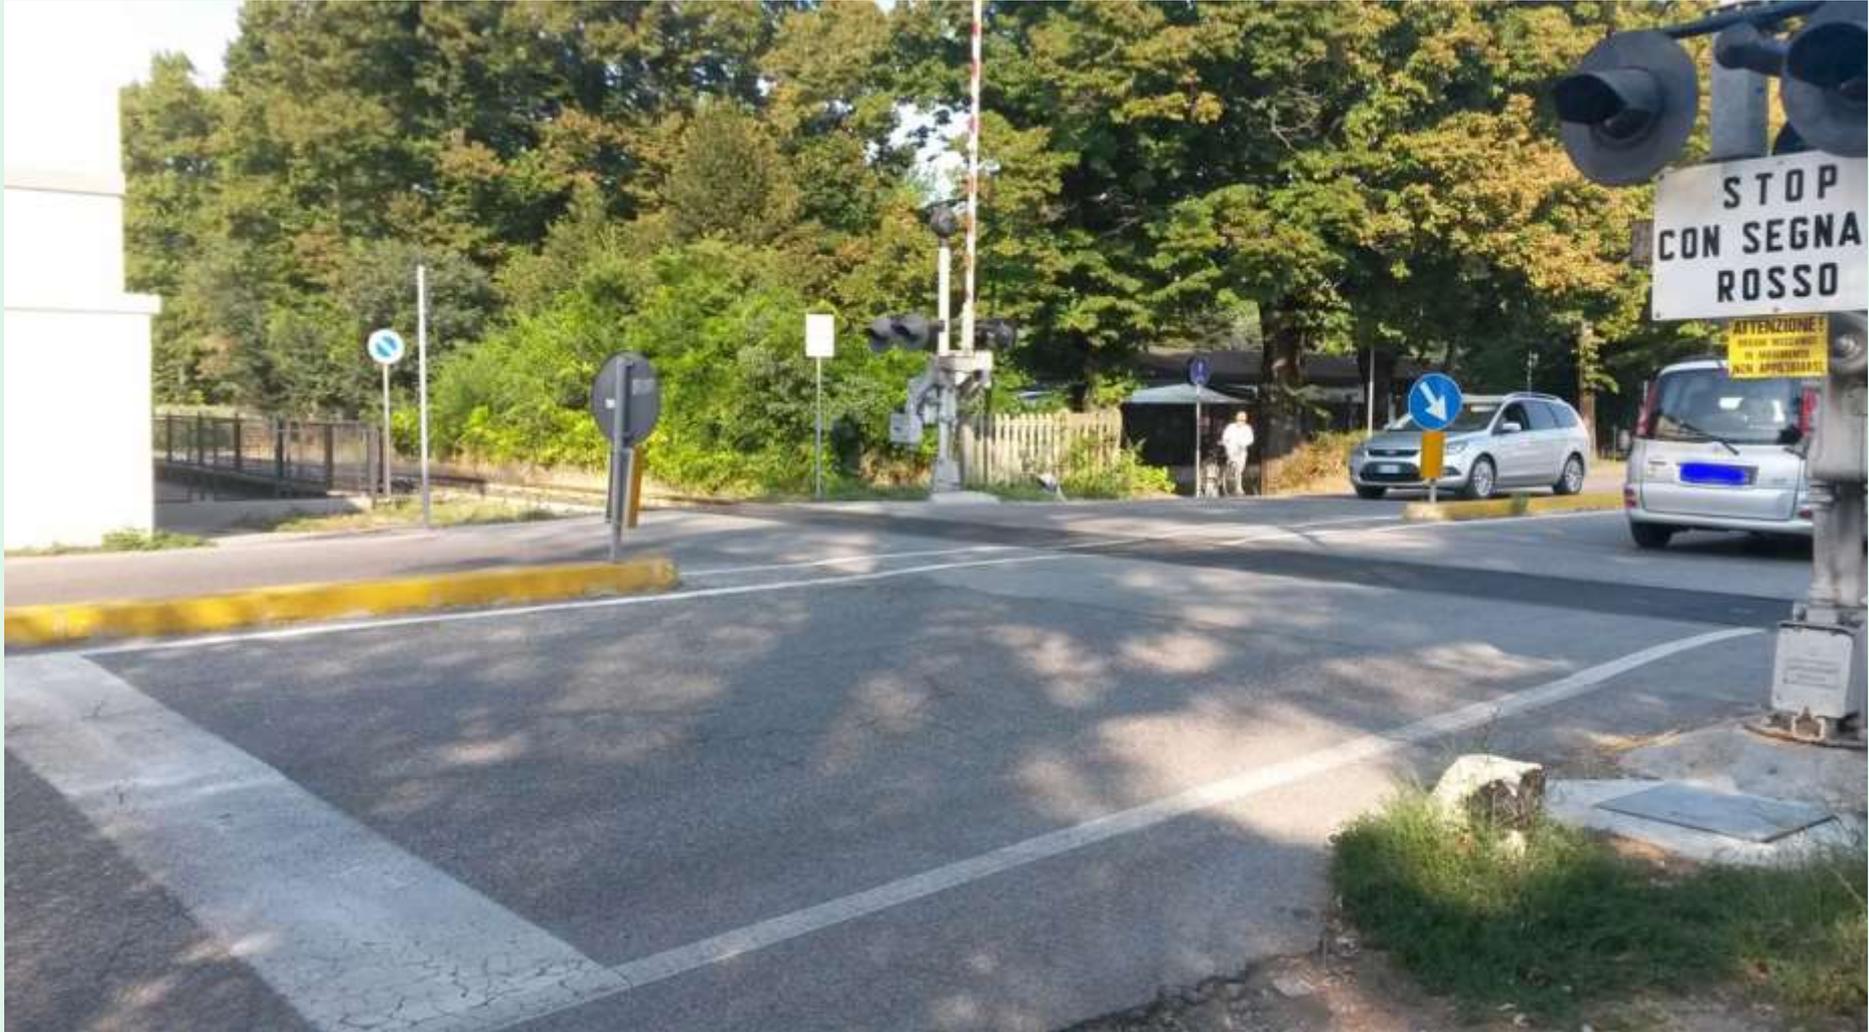
- Per chi arriva da via Emilia ponente, la pista interrotta sul passaggio a livello mette a disagio chi deve attraversare la ferrovia contromano perché manca attraversamento ciclabile (Allegato A18-A19).
- Ben fatto il perimetro del parco con asfalto ben curato ed attraversamenti ciclabili. Forse le tre corsie ciclabili presenti sono eccessive.

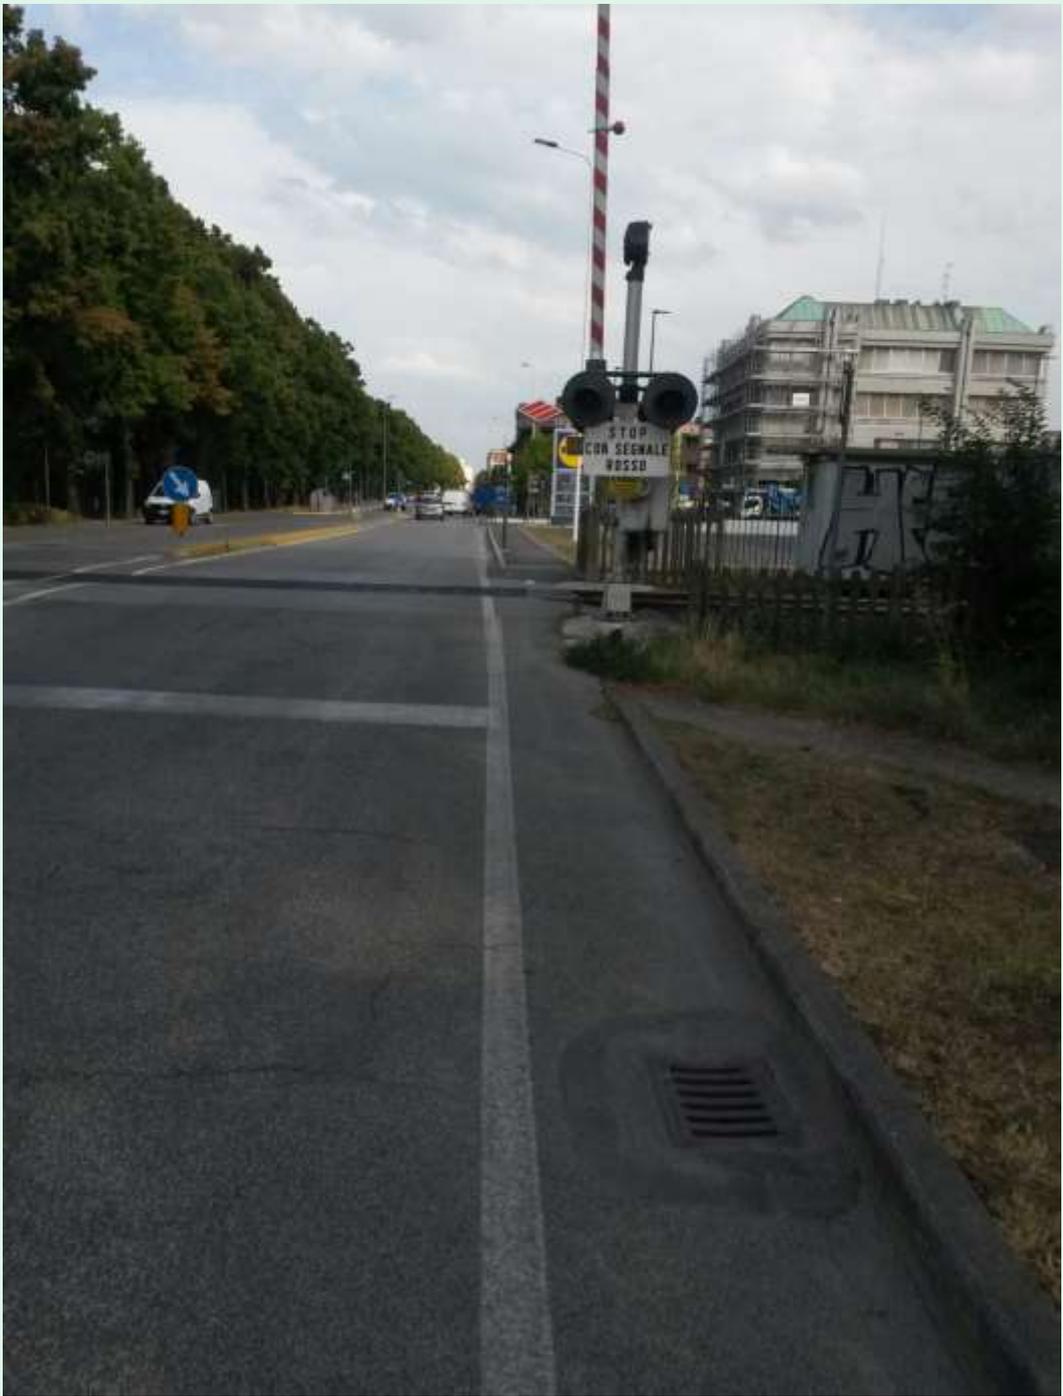
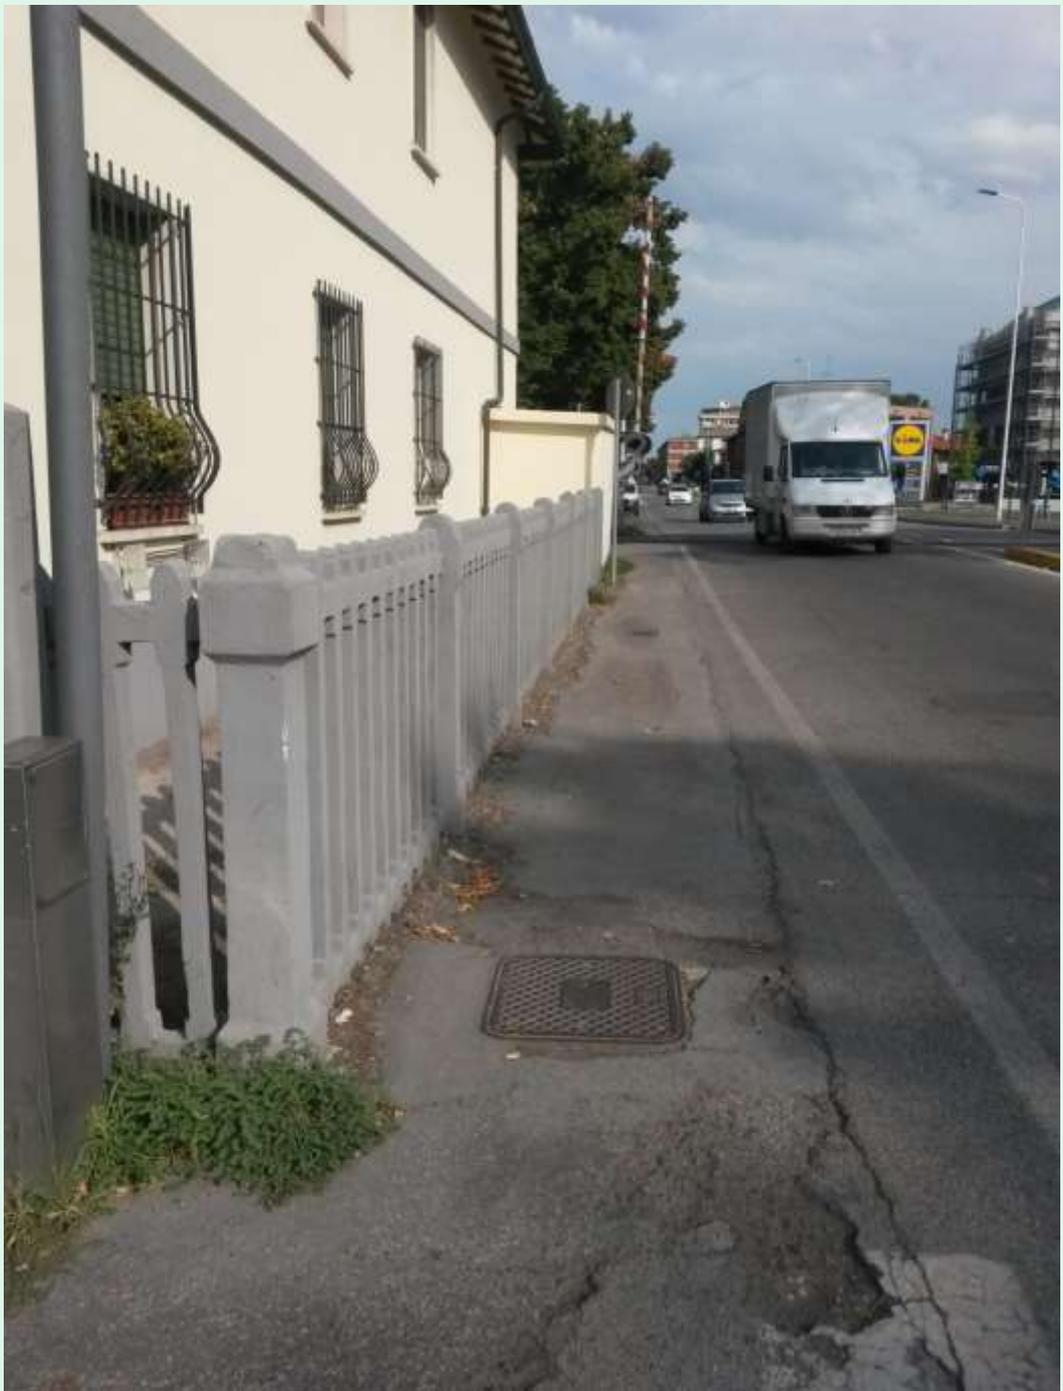
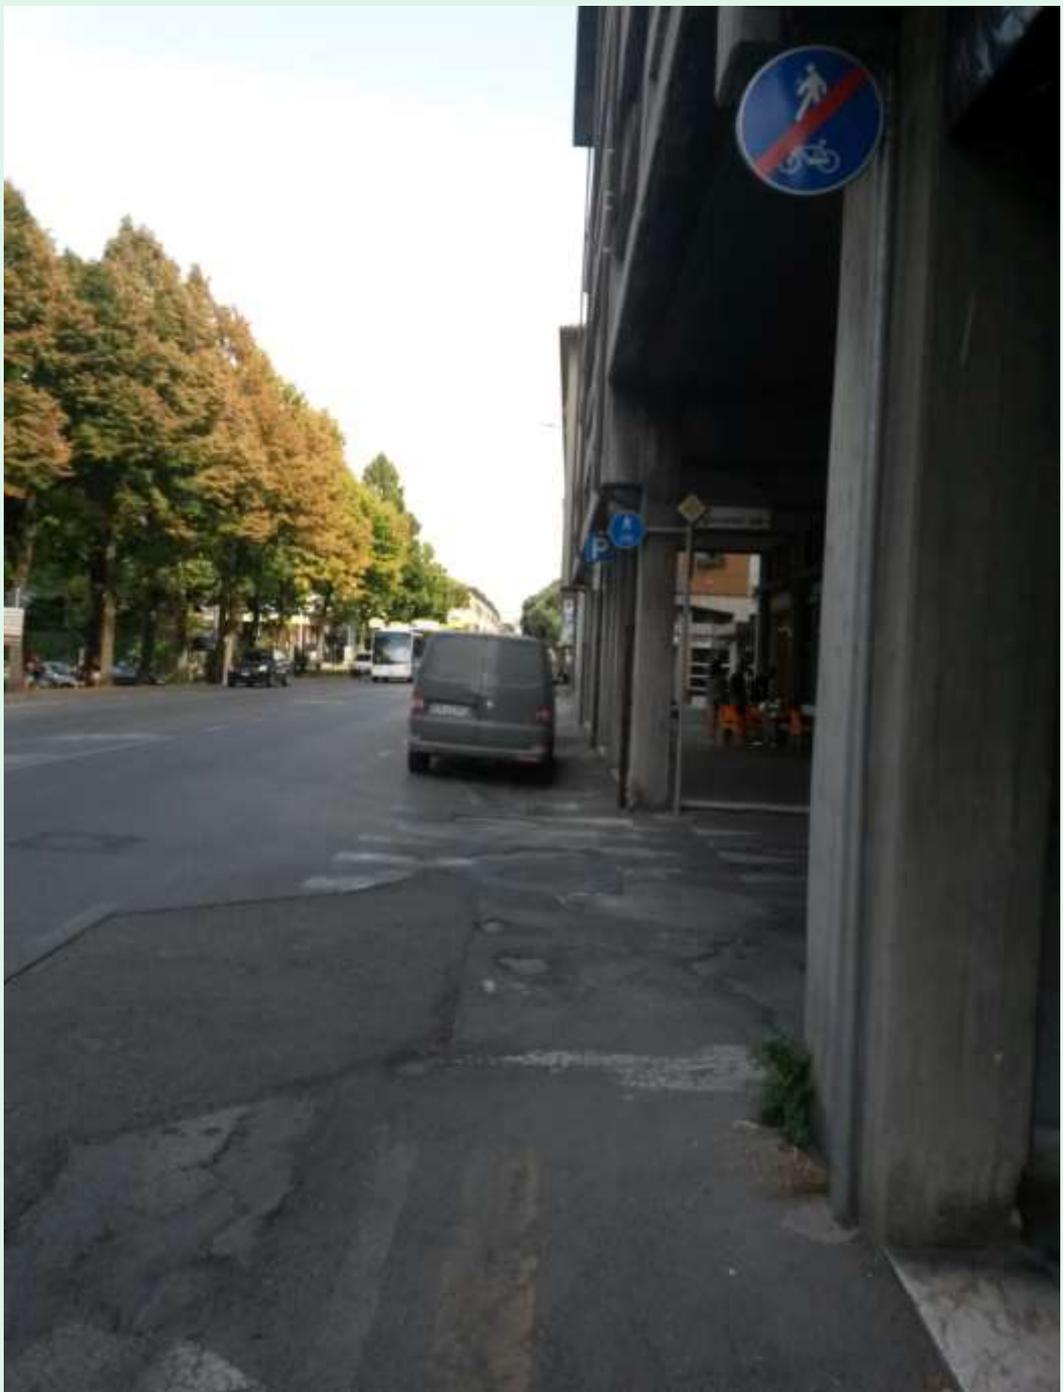
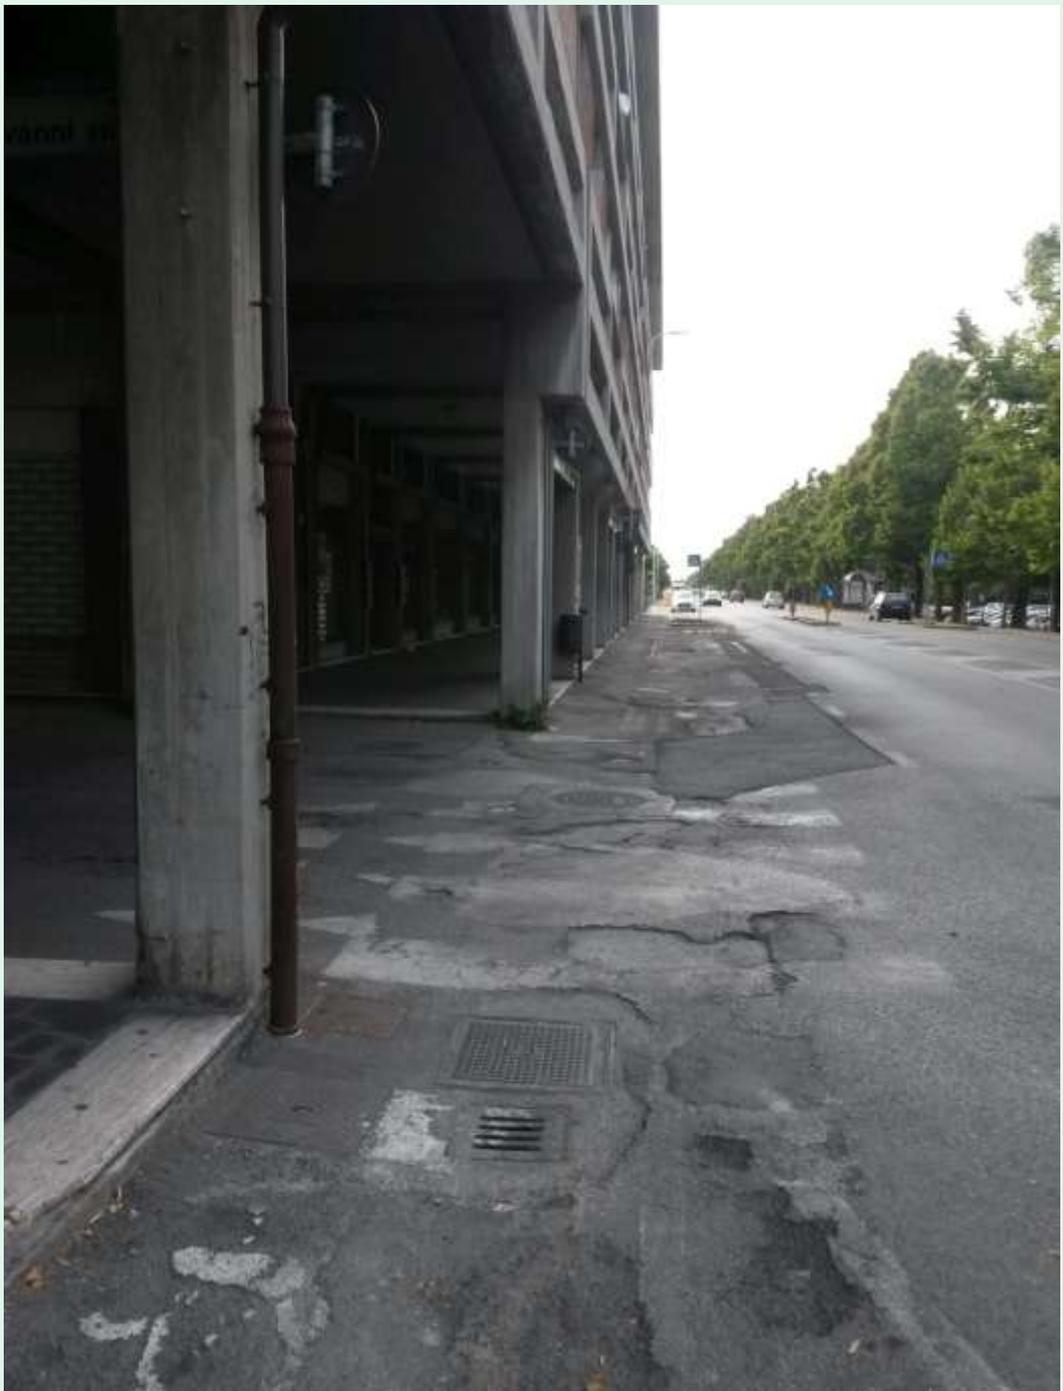
- Per chi arriva da via Emilia ponente, la pista interrotta sul passaggio a livello mette a disagio chi deve attraversare la ferrovia in quanto ci si trova contromano, manca l'attraversamento ciclabile.
- Ben fatto il perimetro del parco con asfalto discreto ed attraversamenti ciclabili. La segnaletica orizzontale è molto consumata.
- Nel tratto di ciclabile in via Oberdan, dove si incrocia via Carducci e via Giovanni XXIII, la segnaletica orizzontale è stata messa solo in una direzione, il ciclopeditone non sa quindi che termina la pista (Allegati: C7a-C7b-C7c-C7d).

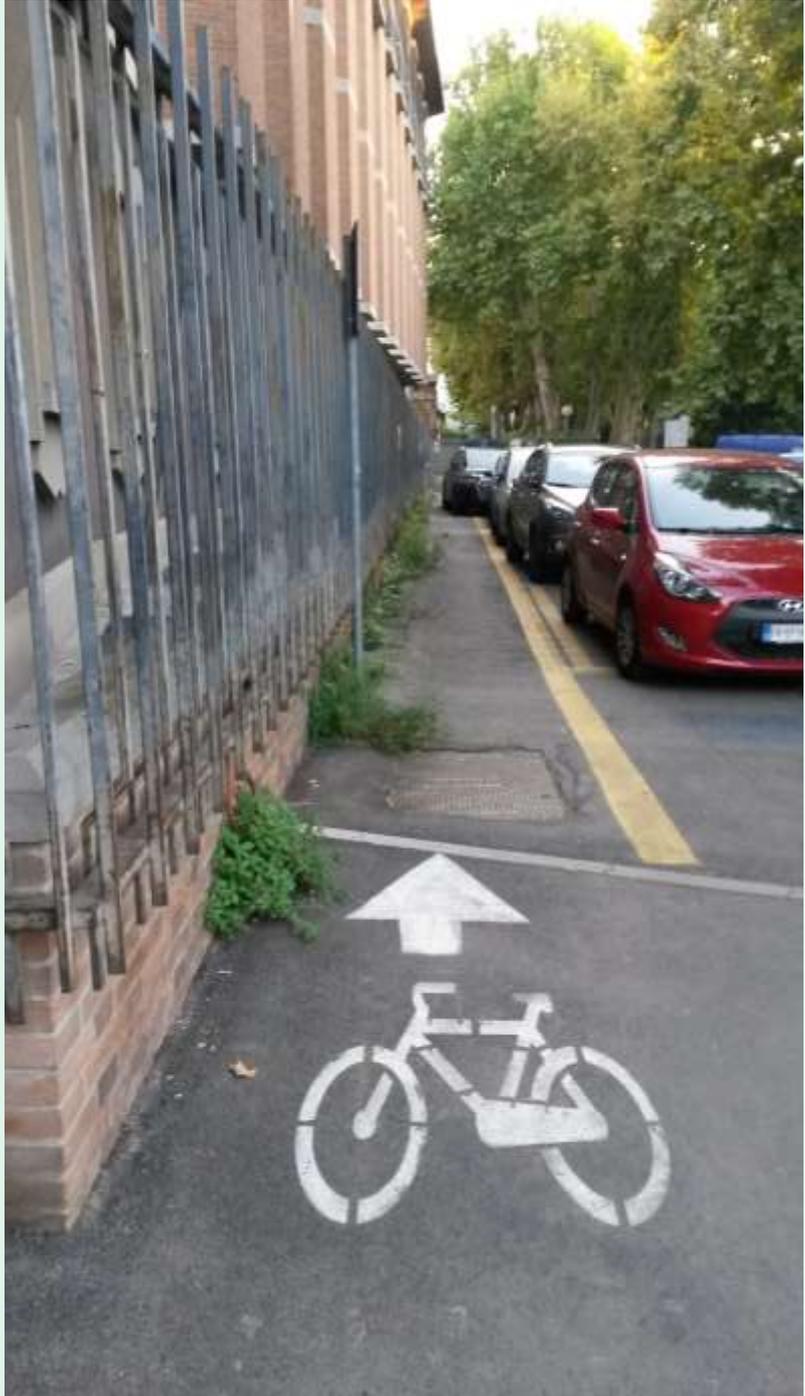
- Breve corsia ciclabile percorribile solamente per un verso (Allegato C6).

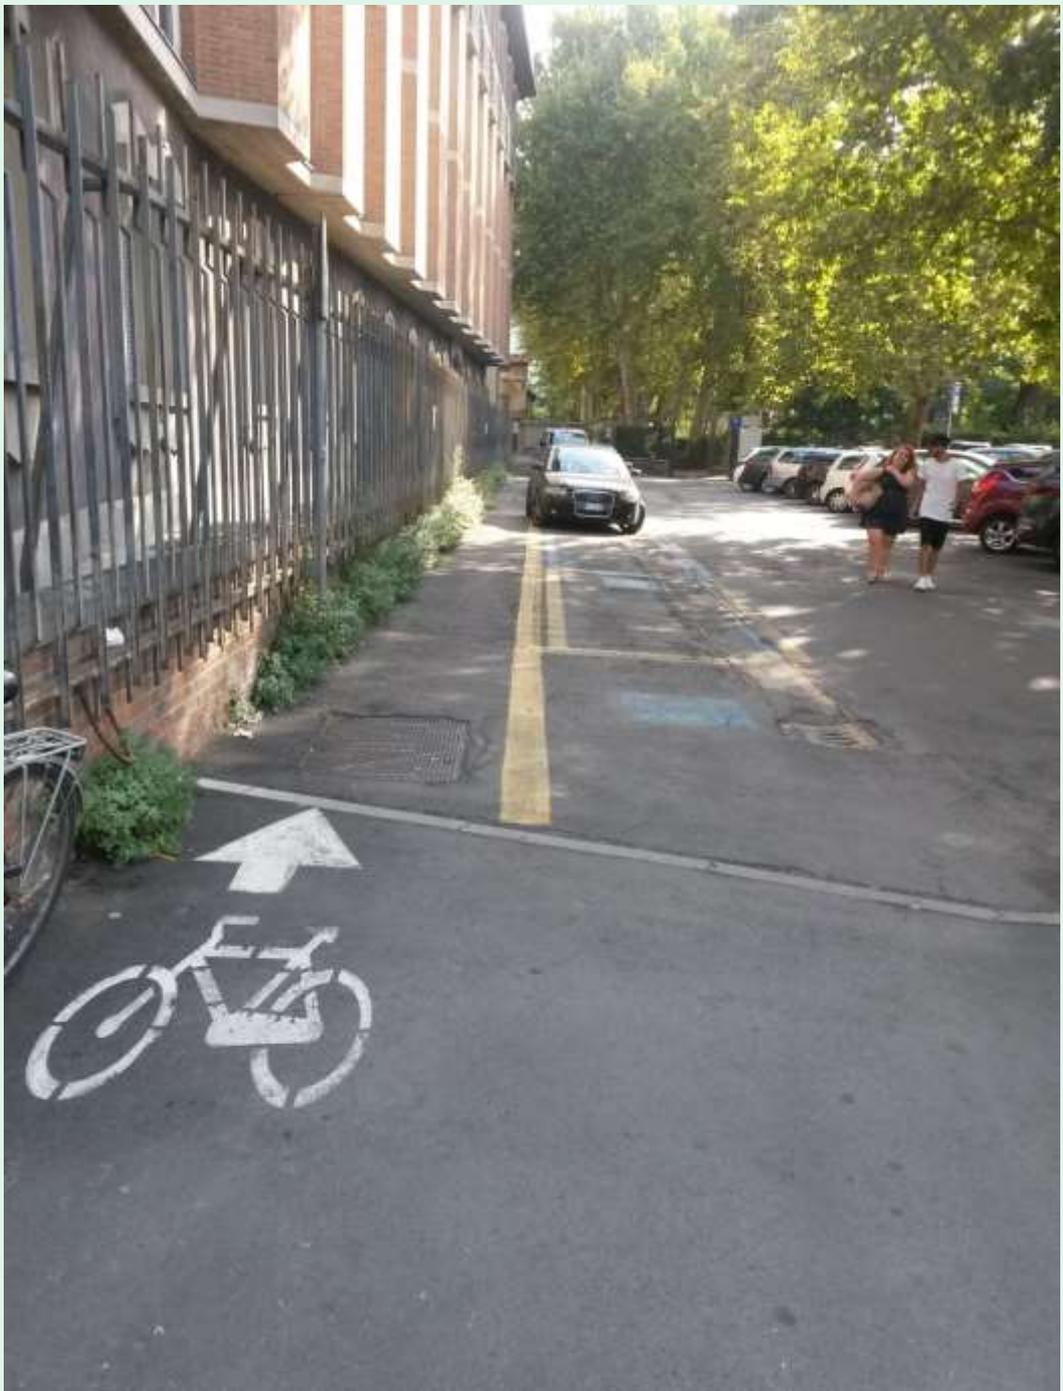
- Breve corsia ciclabile percorribile solamente per un verso (da Corso Mazzini al Parco del Tondo) (Allegato: C8).

- Corsia utilizzata anche dagli utenti che vengono dal Parco del Tondo e vanno verso Corso Mazzini, quindi nella direzione opposta alla freccia, occorre regolamentare meglio le direzioni.

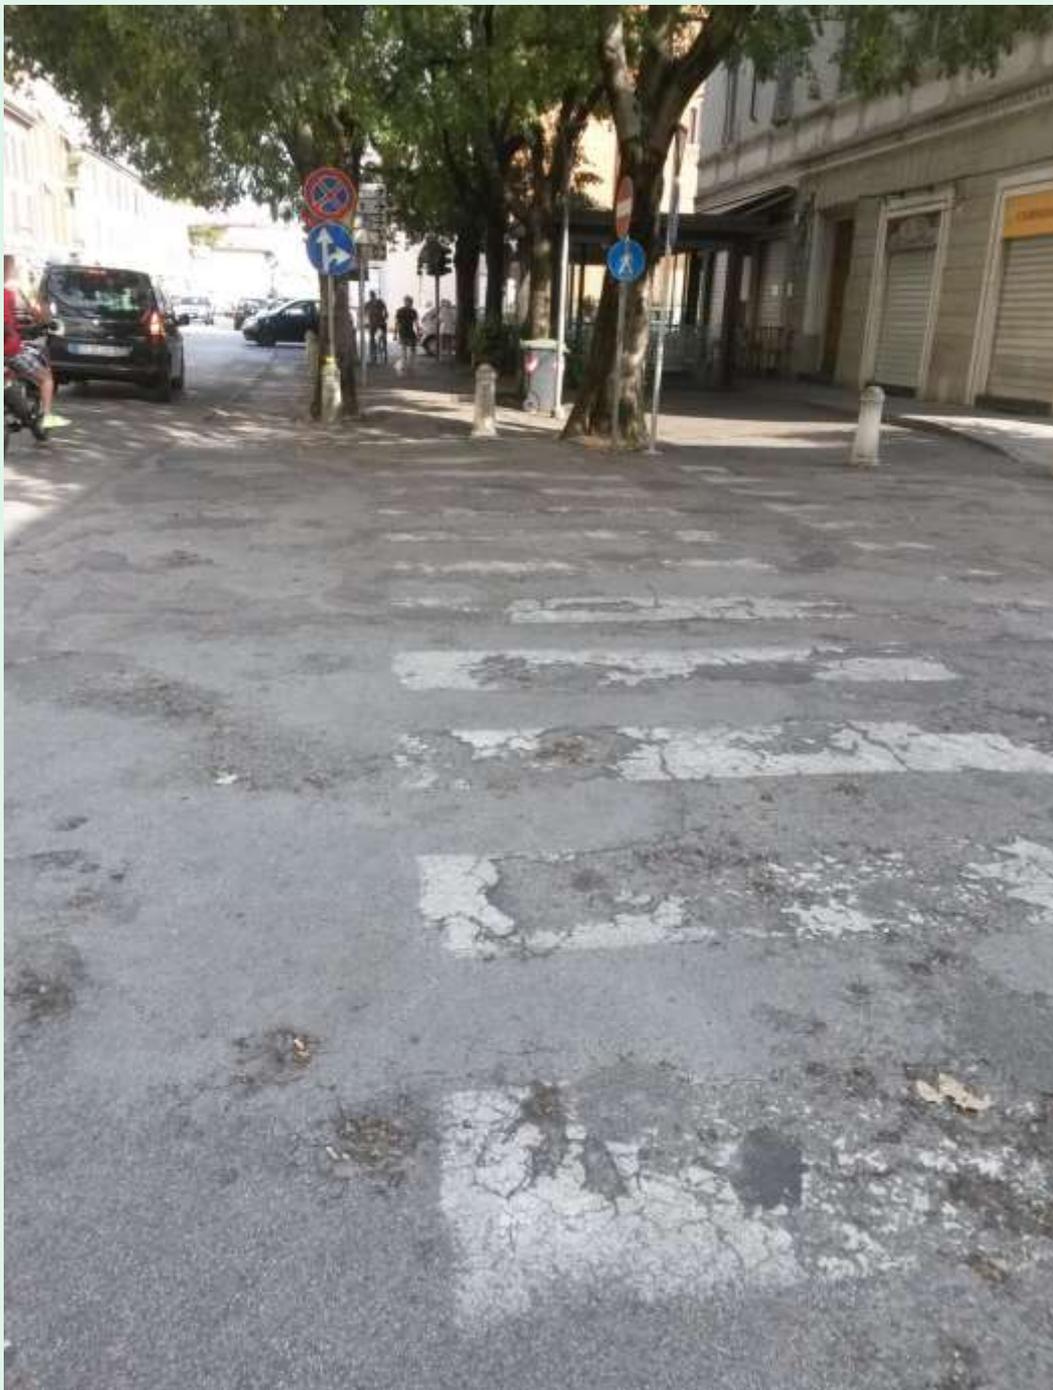
- Non c'è ciclopedonale nel tratto cruciale di Corso Mazzini che va dall'incrocio di Via Paradiso con Via Tolosano.
- E' presente una larga pista esclusivamente pedonale usata però assieme ai ciclisti. Asfalto e segnaletica orizzontale pessimi (Allegato: C9bis).

- Trasformare l'esistente corsia solo pedonale in ciclopedonale.
