In bici per Faenza Oggi e domani

Convegno sulla ciclabilità Faenza 12 Ottobre 2019

Osservazioni sulle piste ciclabili a Faenza

Zona E

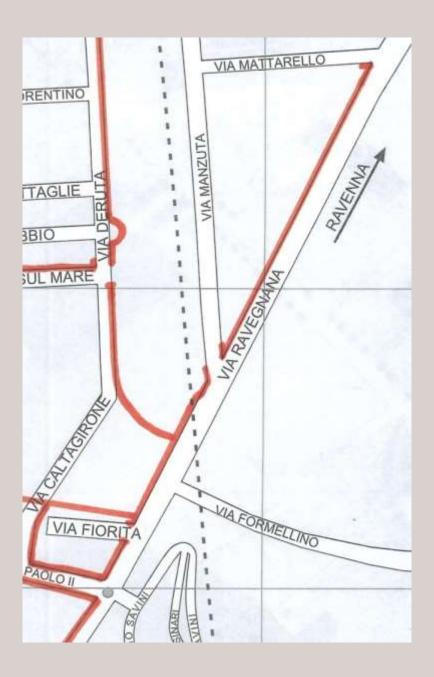
E1 - Via Ravegnana - Da intersezione via Mattarello a Rotonda Giovanni Paolo II

- All'intersezione con via Manzuta attraversamento disallineato e solo pedonale.
- Asfalto eccellente.

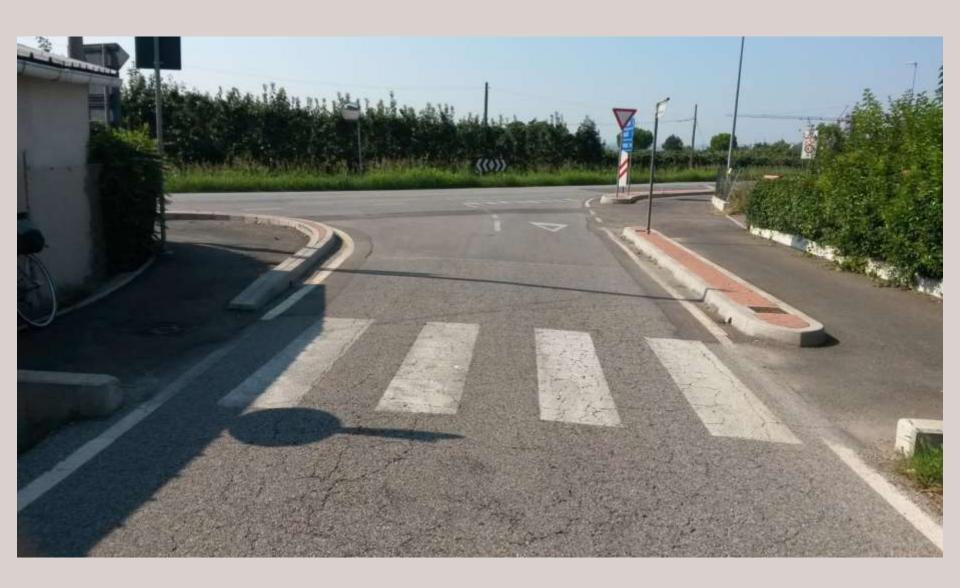
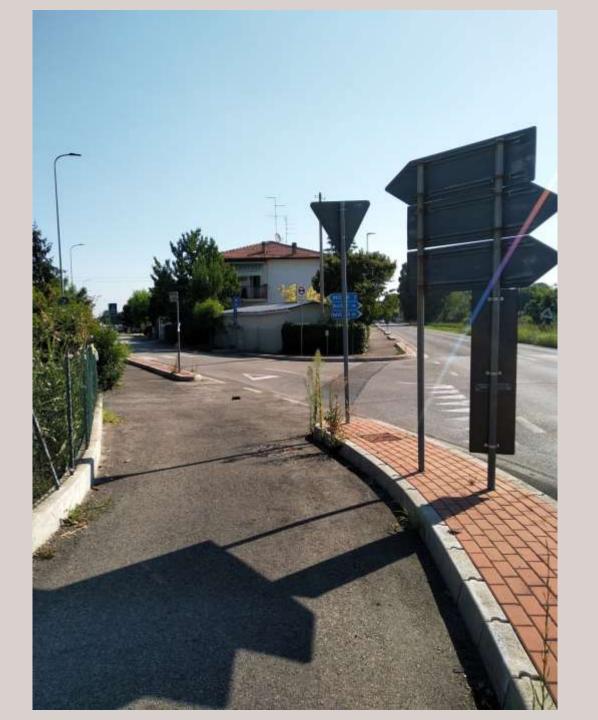
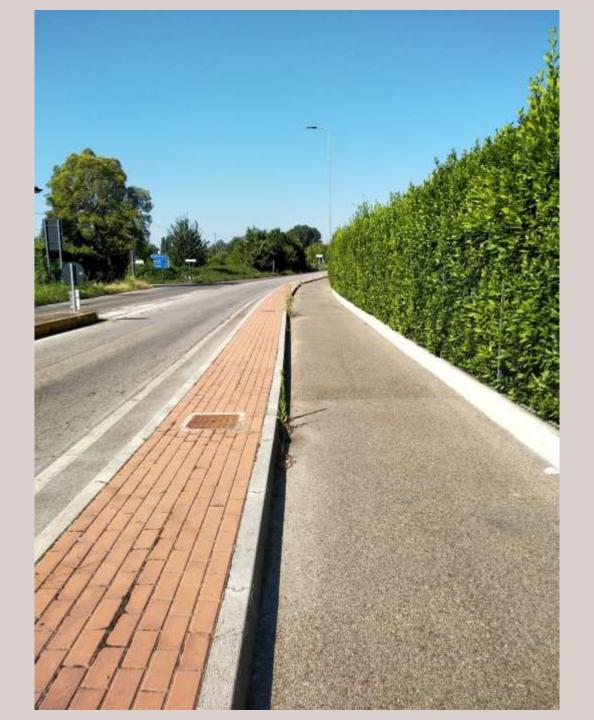
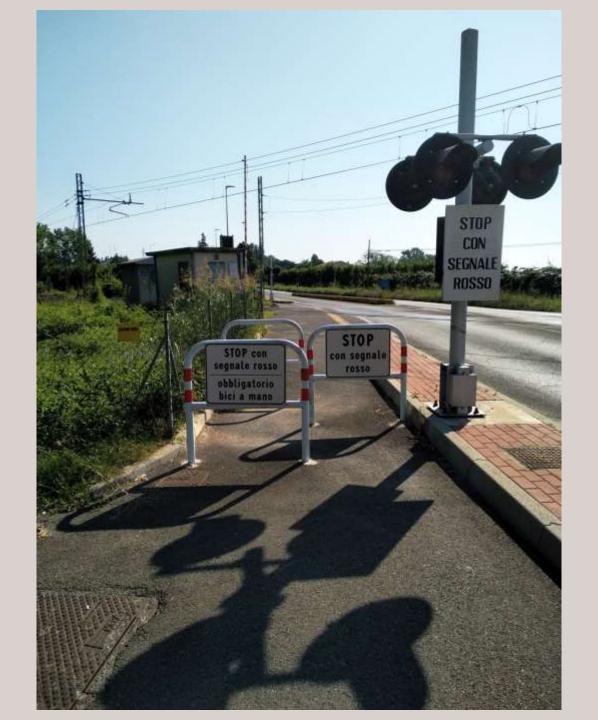
- Attraversamenti solo pedonali e dove incrocia Via Manzuta è troppo disallineato.
- Muretto che separa la pista ciclopedonale alla corsia delle auto troppo spesso, toglie spazio utile alla ciclabile.
- Dal passaggio a livello, ostacoli posti al centro della ciclabile, obbligano a scendere dalla bici anche quando il passaggio per le auto è consentito.

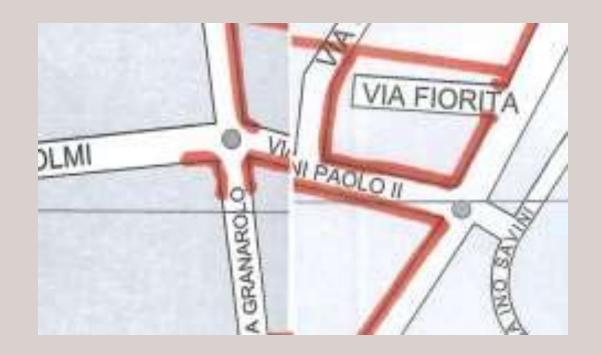
E2 - Via Giovanni Paolo II

- In prossimità scuola dell'infanzia Sacro Cuore breve tratto ricostruito sgretolato.
- Tutti gli attraversamenti sono pedonali.
- Ottimo tratto Via Caltagirone.

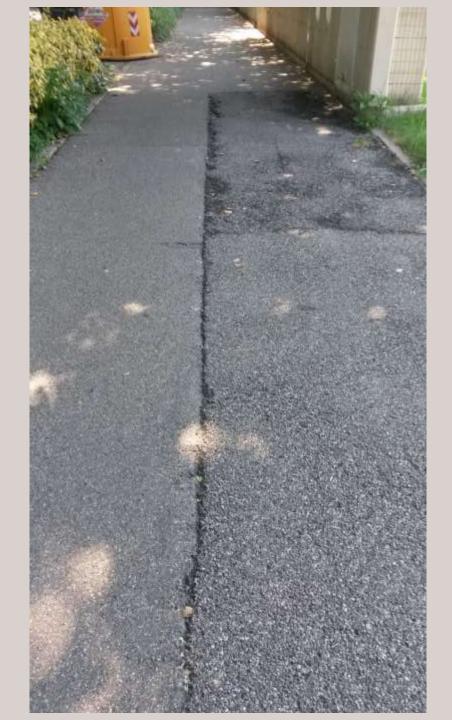
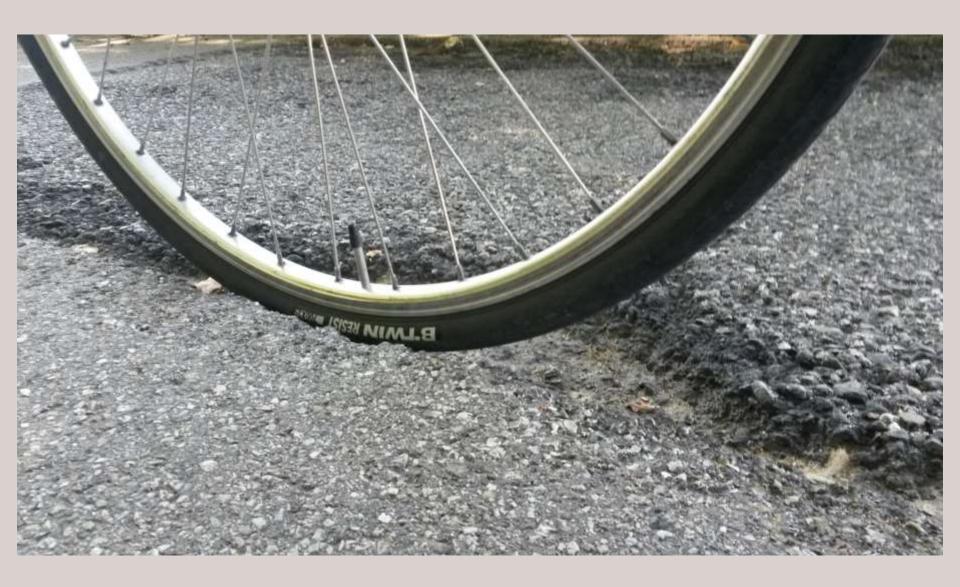
• Situazione rimasta invariata.

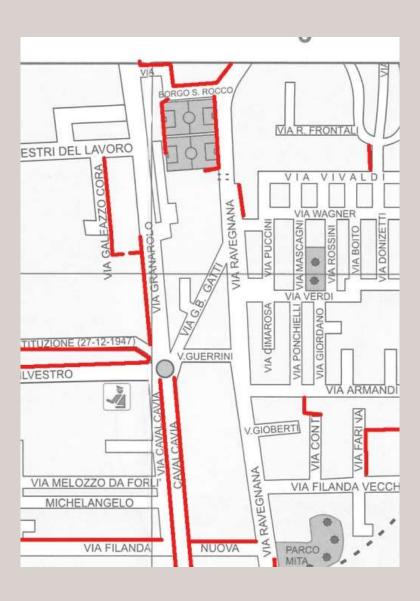
E3 - Via Ravegnana -Zona Borgo San Rocco

Asfalto dissestato sia in ciclabile che nelle corsie per le auto.

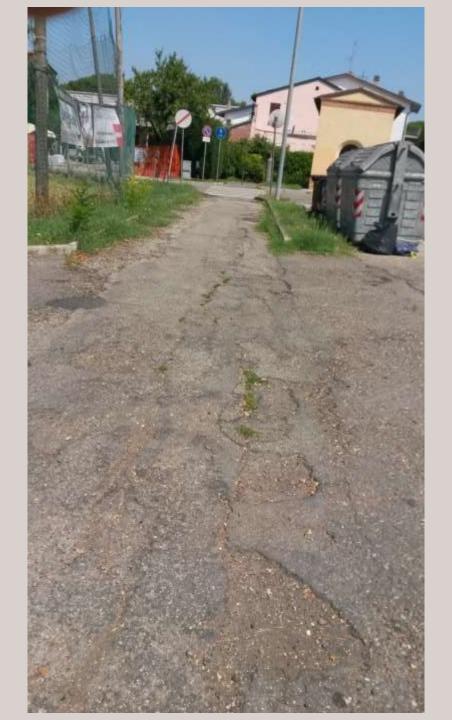
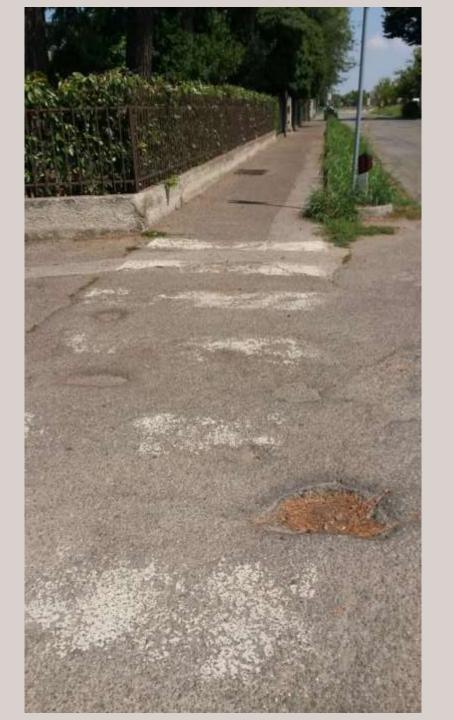
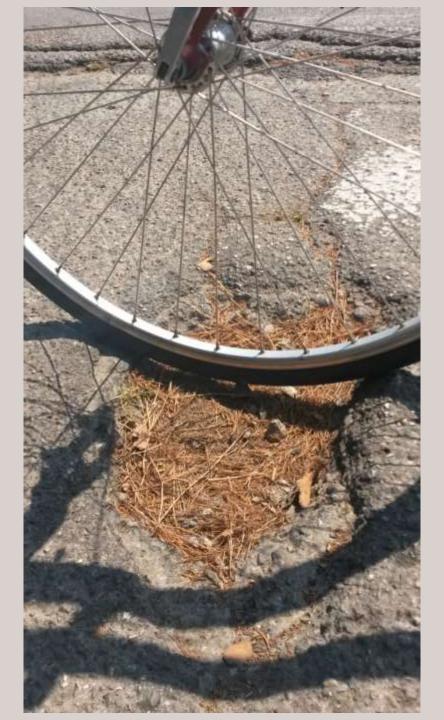
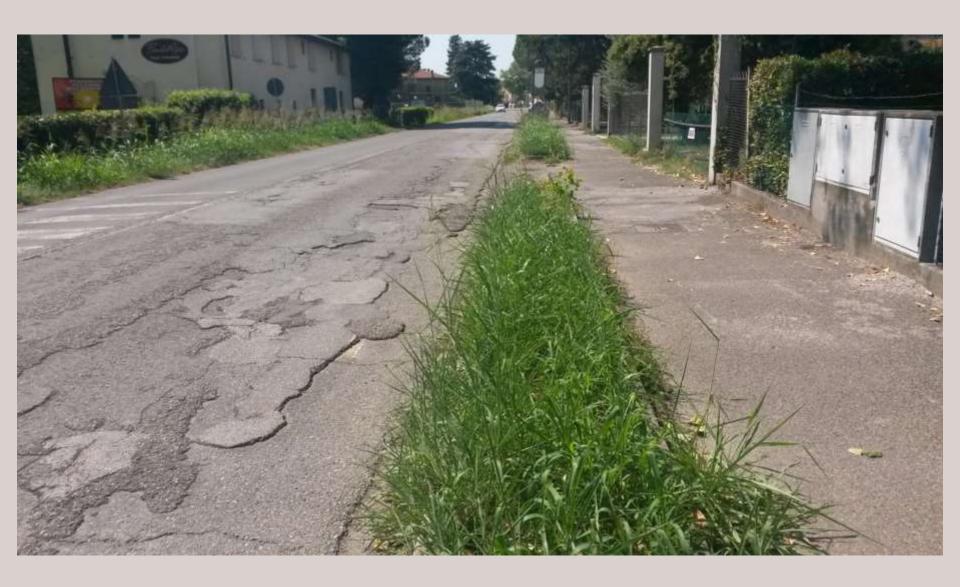
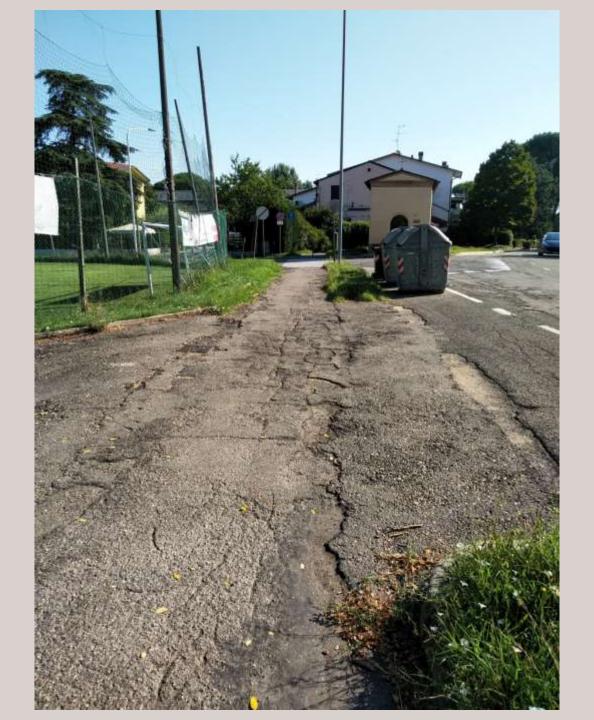
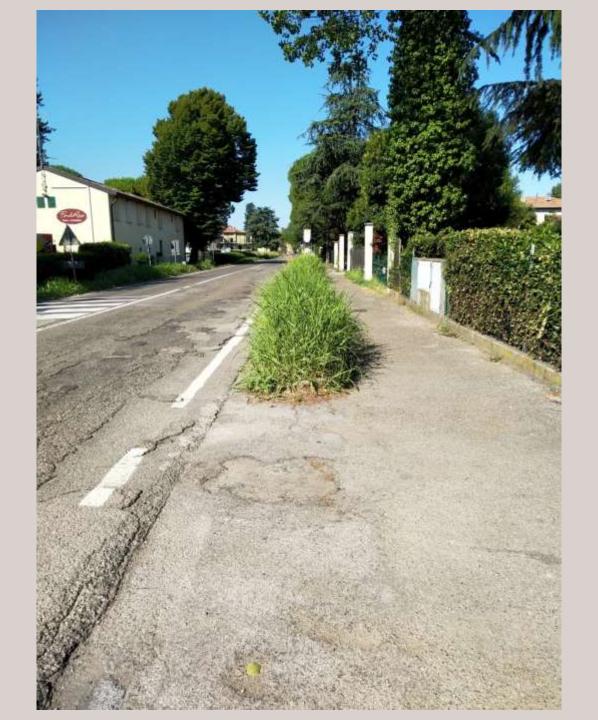
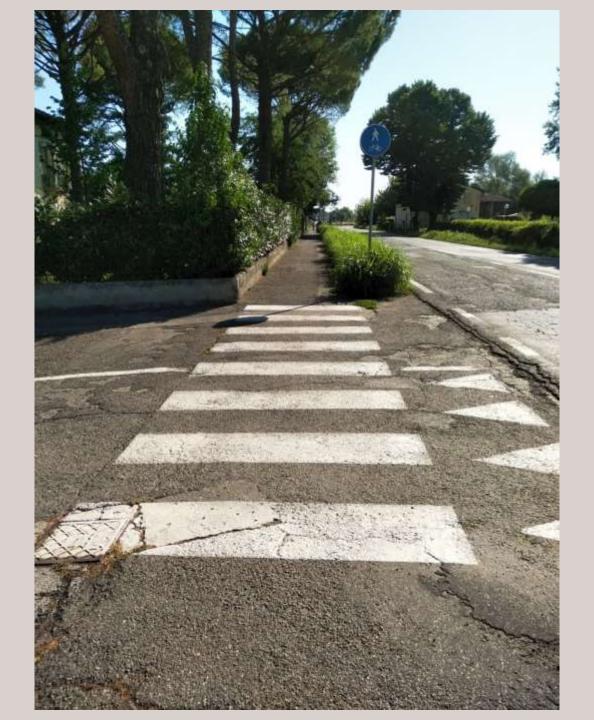
- Asfalto dissestato sia in ciclabile che nelle corsie per le auto.
- Sistemate alcune buche pericolose e ripassata la segnaletica orizzontale ma gli attraversamenti sono rimasti esclusivamente pedonali.

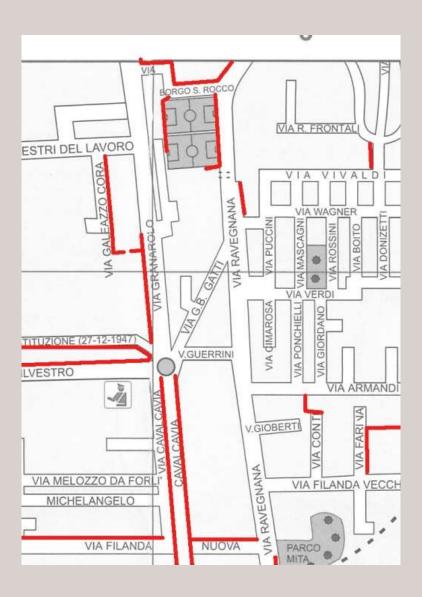
E4 – Borgo San Rocco

Ciclabile troppo stretta. Buono un attraversamento ciclabile.

• Situazione rimasta invariata.

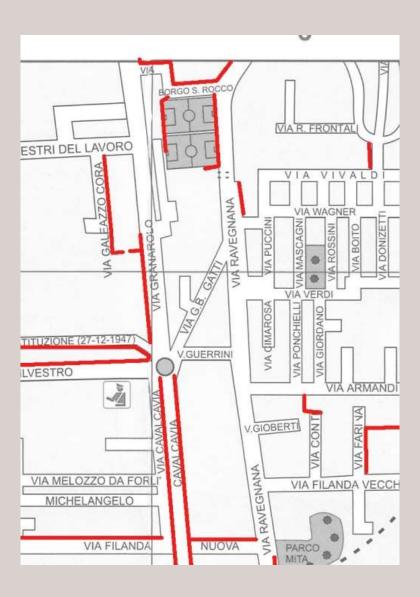
E5 - Via Borgo San Rocco - Tratto finale Ciclopedonale Granarolo-Faenza

Il tratto che costeggia il campo da calcio presenta asfalto sollevato dalle radici in diversi punti.

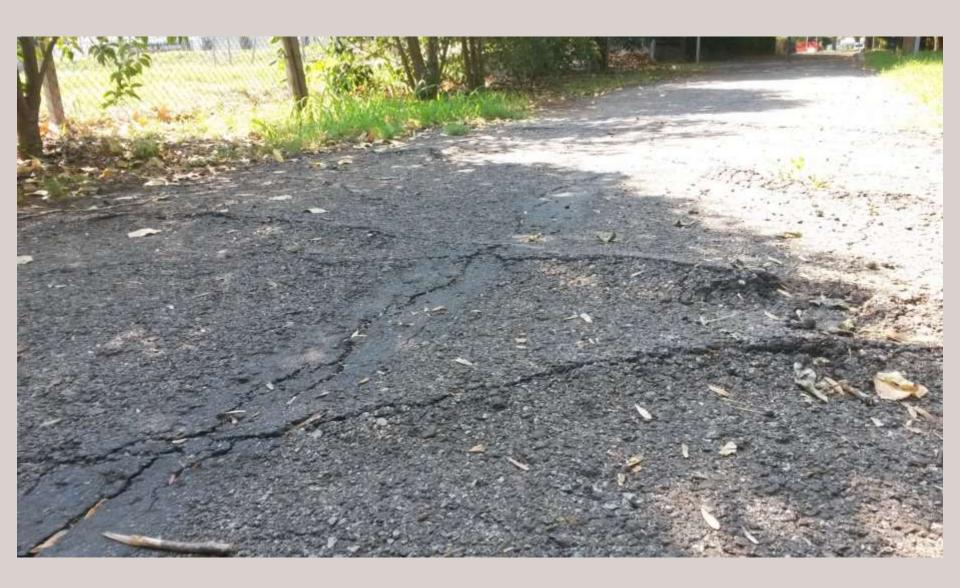
• Situazione rimasta invariata.

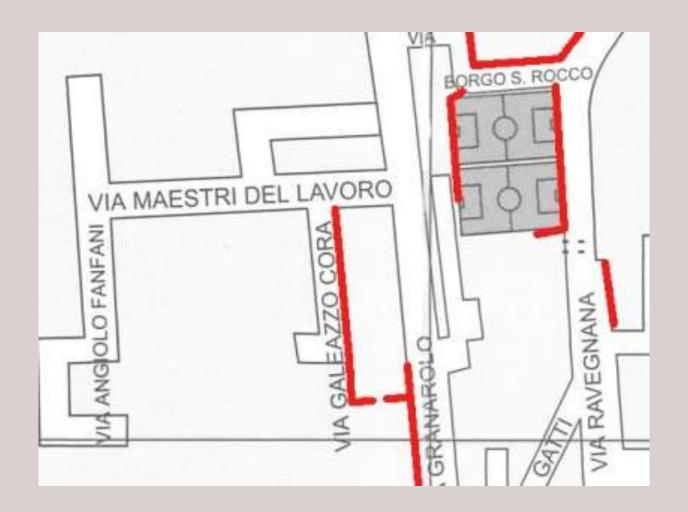
E6 - Via Granarolo, Via Maestri del Lavoro

- Bel tratto pavimentato che collega Conad Filanda con via Maestri del Lavoro.
- Parchetto trascurato con fontana non attiva.

• Situazione rimasta invariata. Qualche piastrella rotta.

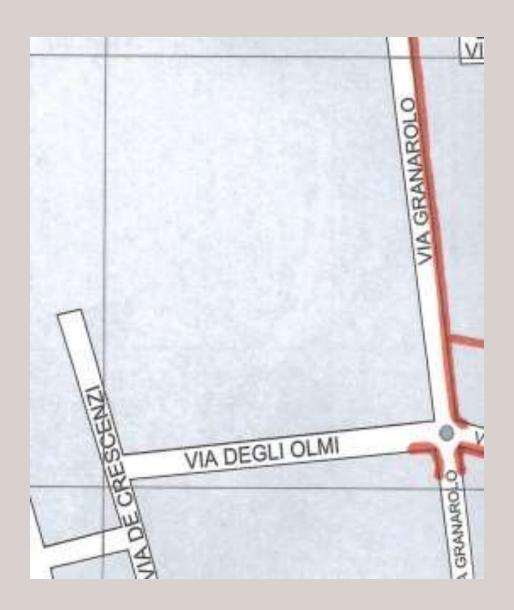
E7 - Via Granarolo, Rotonda della Balena

- Provenendo da Via degli Olmi in direzione Conad Filanda, la ciclabile si interrompe senza segnalazione.
- Sistemando il manto stradale la si potrebbe prolungare tranquillamente fino a Via Maestri del Lavoro.

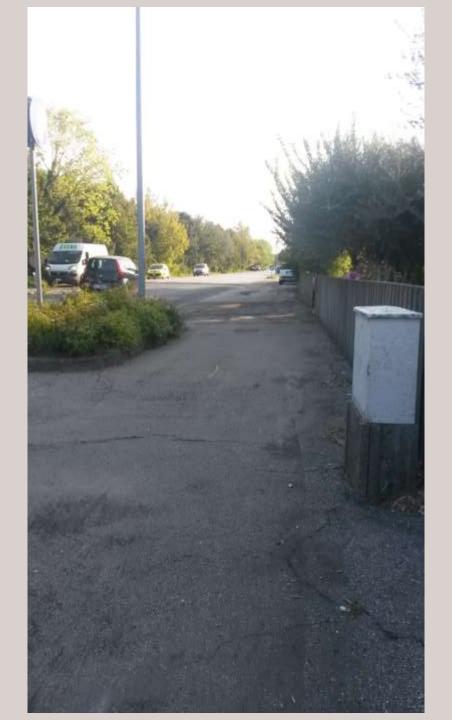
• Situazione rimasta invariata.

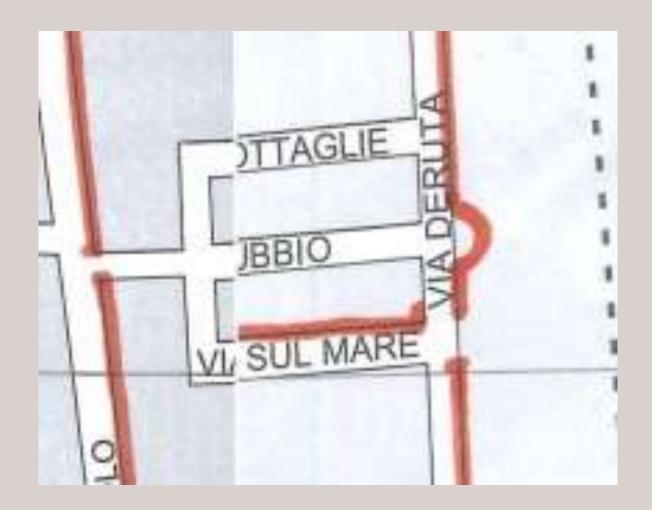
E8 - Via Gubbio (zona industriale nei pressi di Comet)

Trascurata e non presente cartello inizio/fine ciclopedonale da Comet.

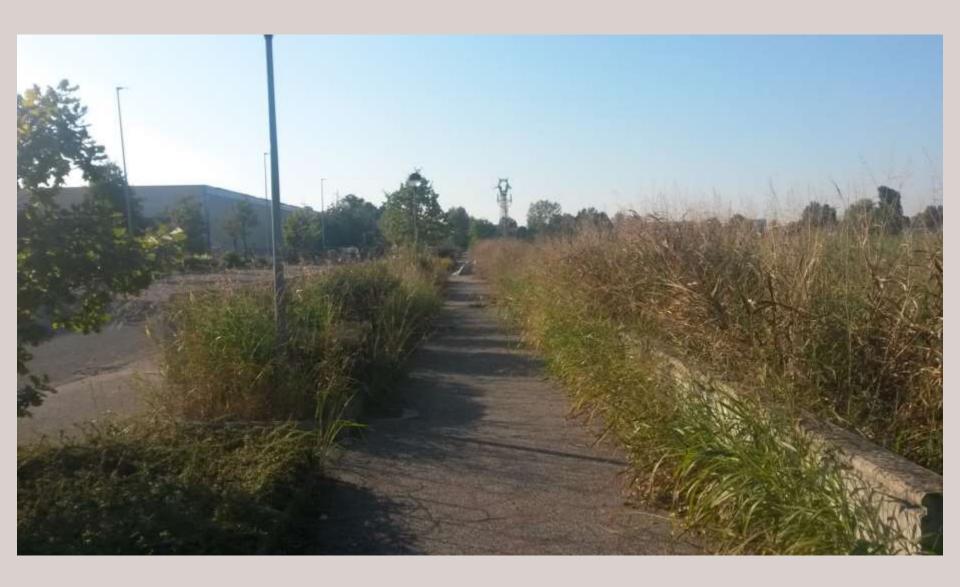
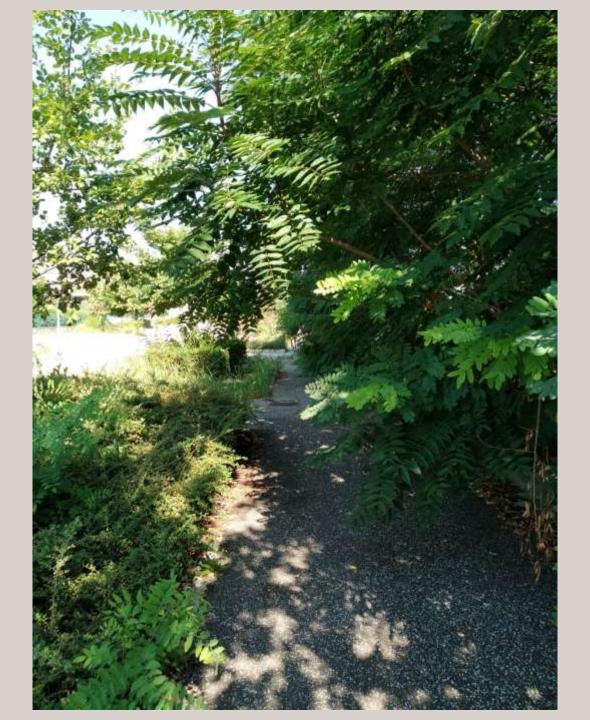
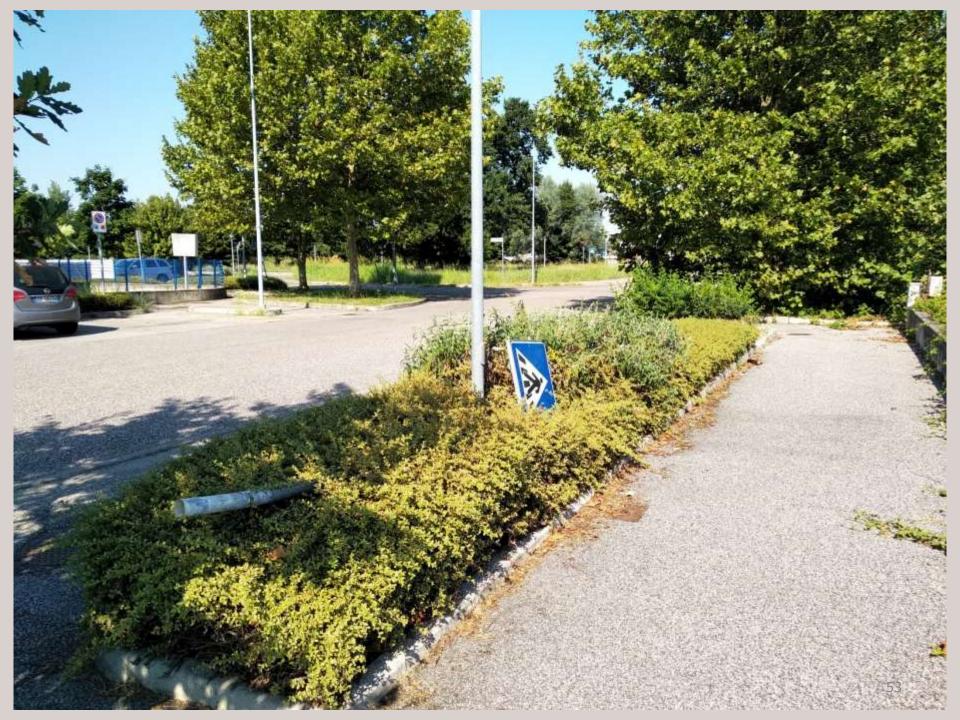
- Vegetazione incolta peggiorata rispetto scorsa segnalazione.
- Cartello attraversamento pedonale abbattuto.
- Mancano sempre i cartelli inizio/fine ciclopedonale lato Comet.

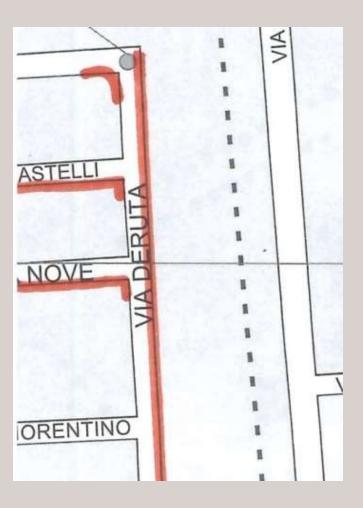
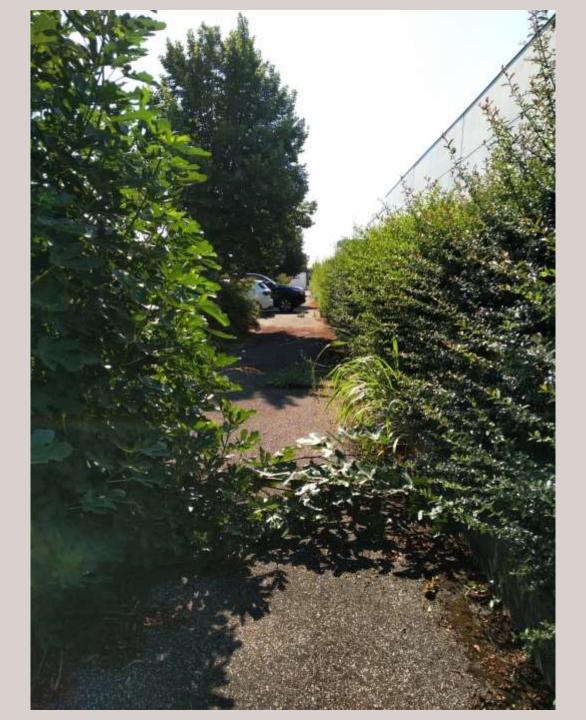
E9 – Via Castelli

Mancano cartelli inizio/fine pista.

• Situazione rimasta invariata ma più trascurata.

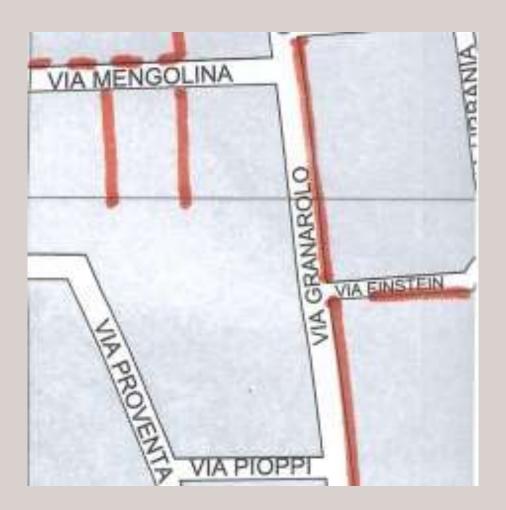
E10 – Via Einstein

Tratta divorata dalla vegetazione incolta.

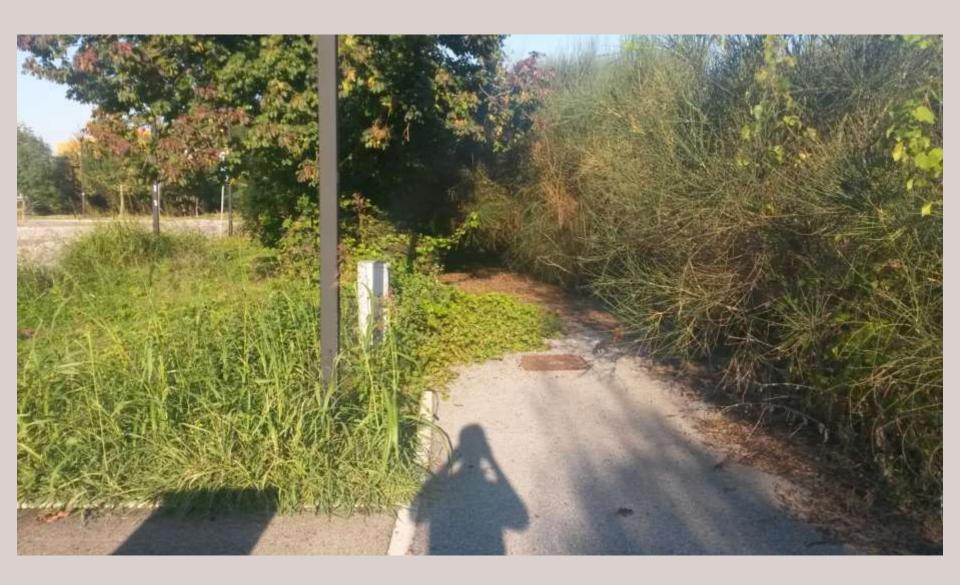
Tratta sempre più divorata dalla vegetazione e non si capisce dove finisce.

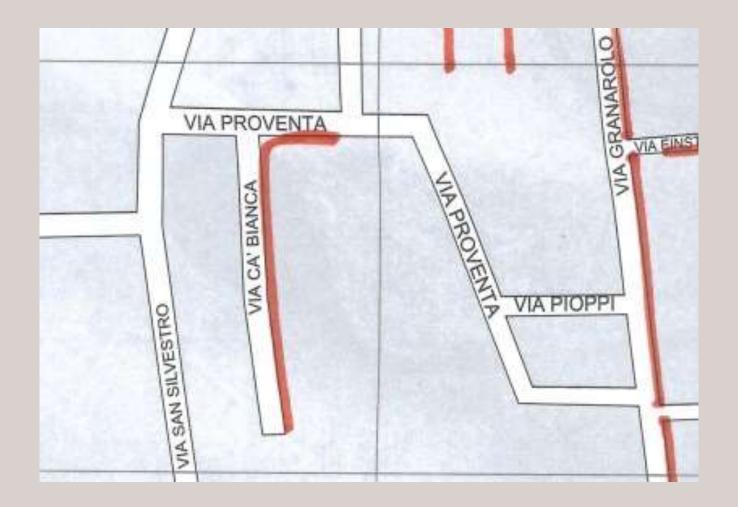
E11 - Via Proventa, Via Ca' Bianca

- Tratto dissestato e privo di rampa d'accesso in Via Proventa.
- Tratta divorata dalla vegetazione in Via Ca' Bianca ed al termine il palo di sostegno con cartello ciclabile ha ceduto.

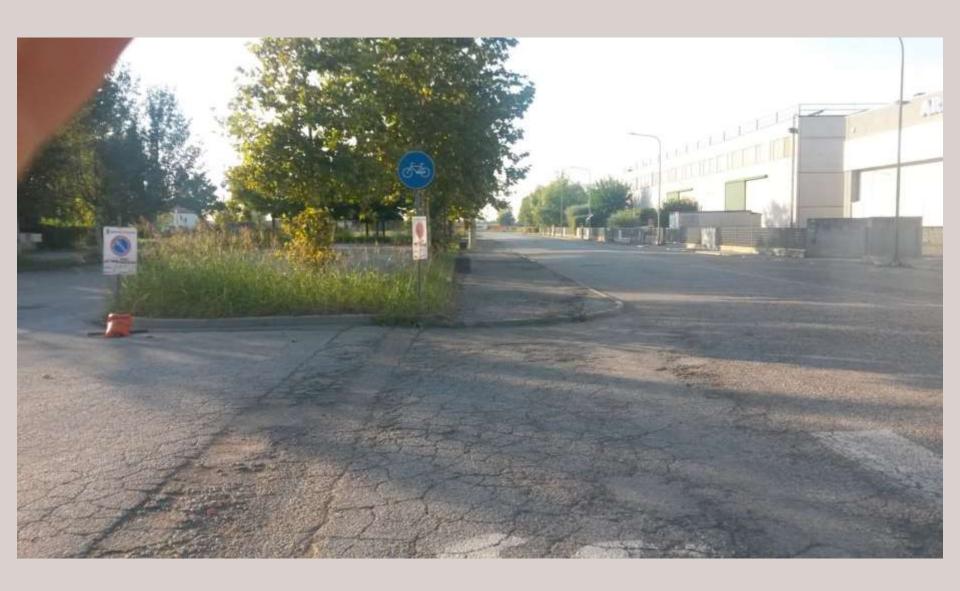
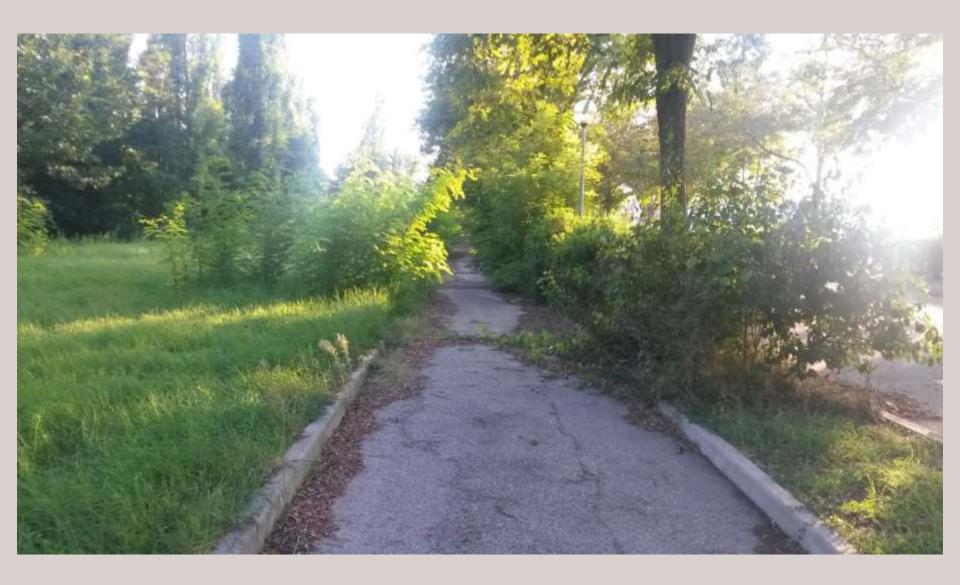
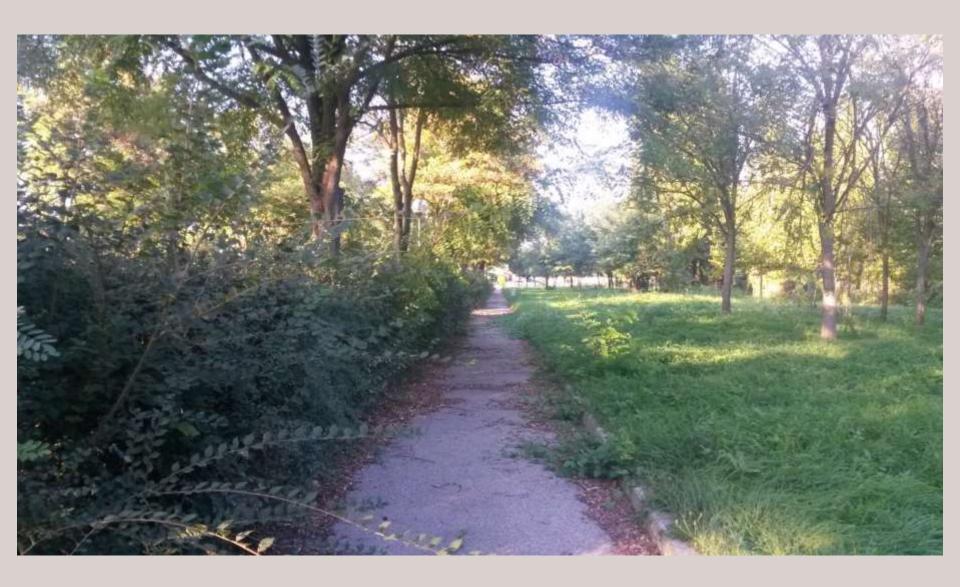
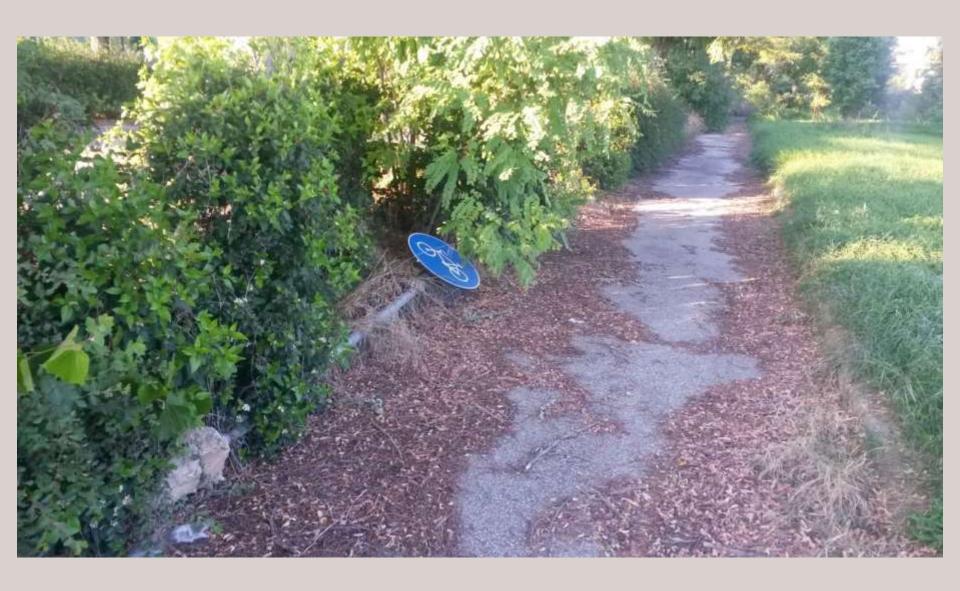
- Tratto Via Proventa riasfaltato ma non inserita rampa d'accesso nonostante, secondo la segnaletica verticale, sia considerata pista esclusivamente ciclabile.
- Tratta rimasta trascurata in Via Ca' bianca ed il cartello abbattuto al termine della tratta non è stato ripristinato ma rimosso.

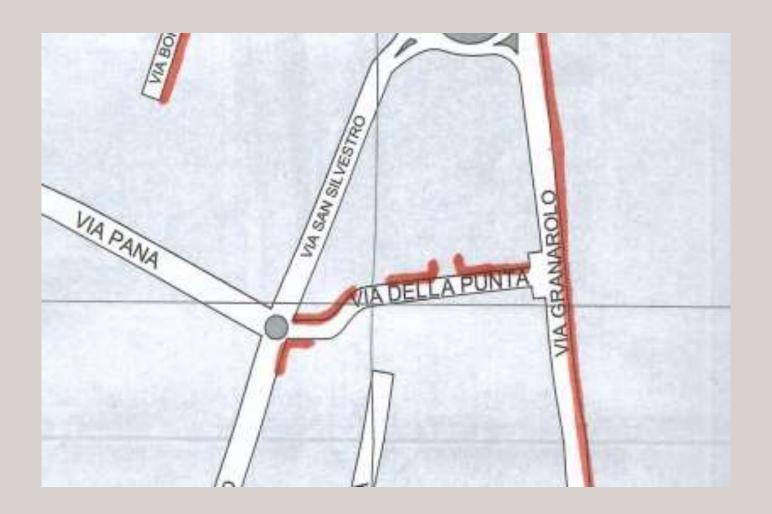
E12 – Via Punta

Asfalto ben fatto, attraversamenti non ciclabili e segnaletica verticale inizio/fine ciclopedonale assente lato Via San Silvestro.

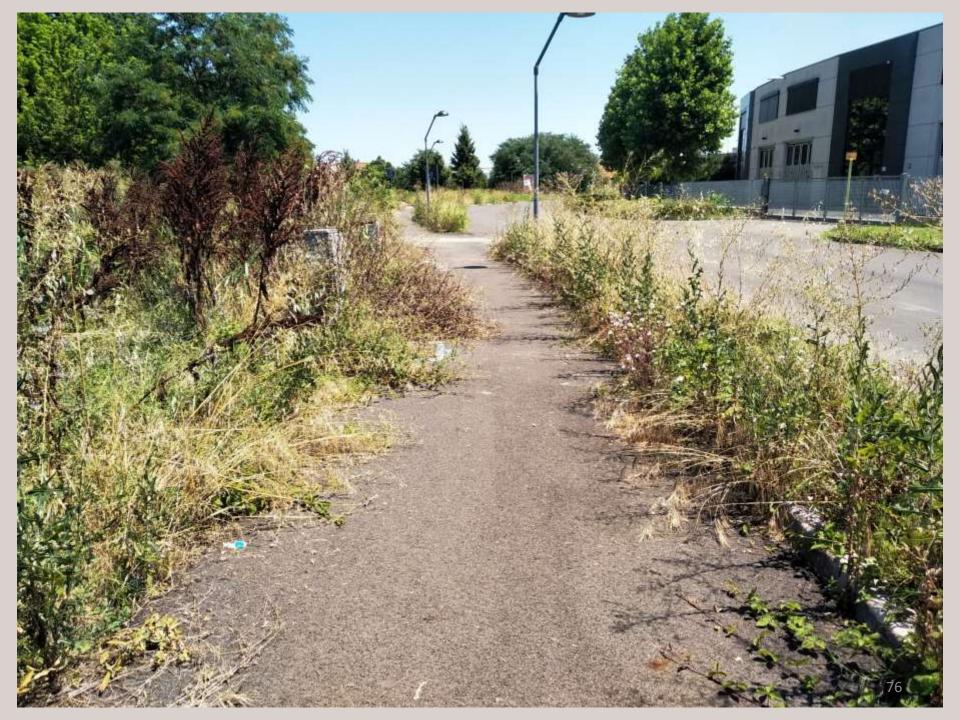
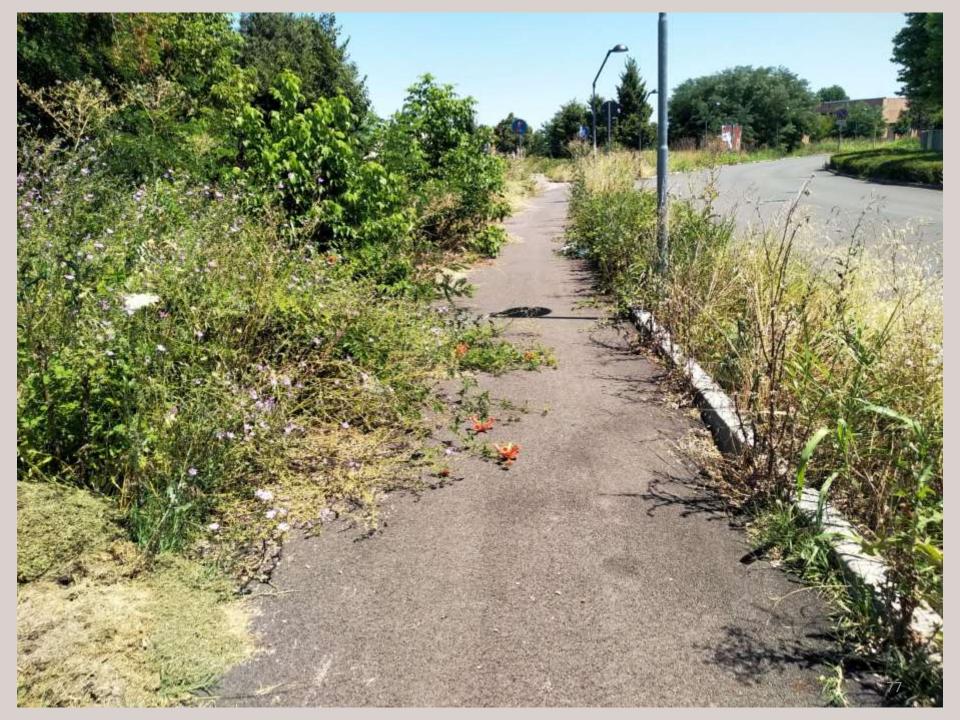
Situazione rimasta invariata. Vegetazione incolta trascurata invade parti di pista.

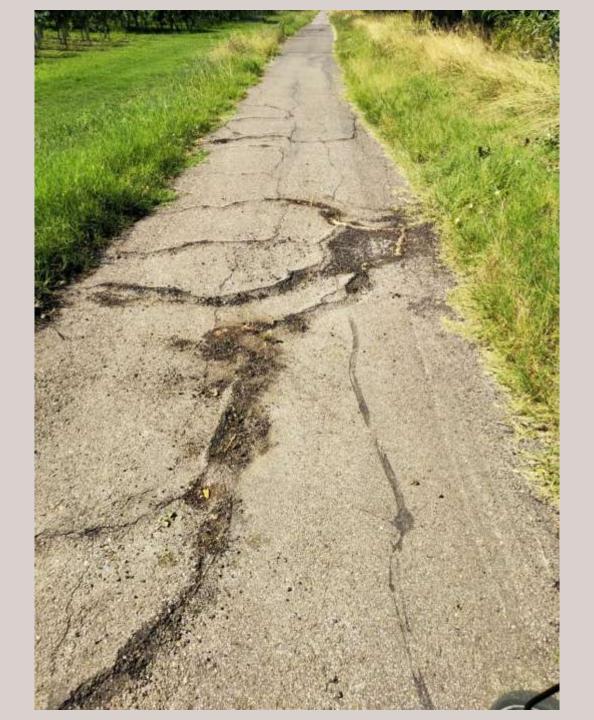
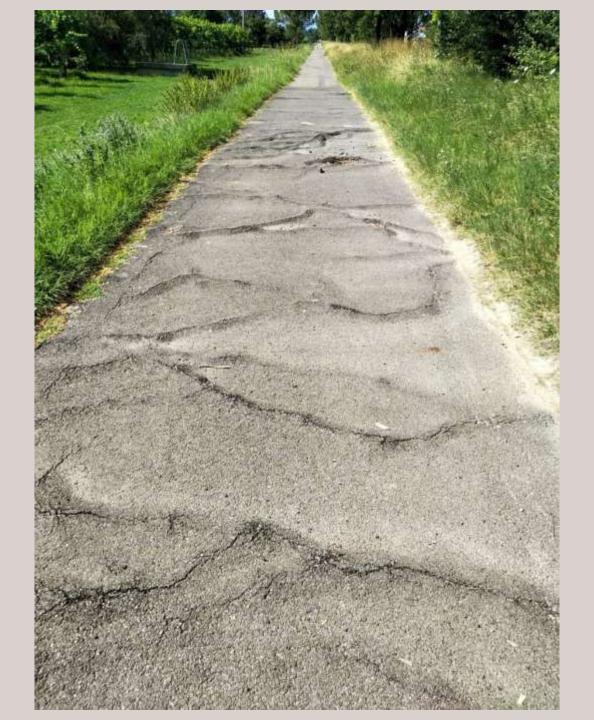
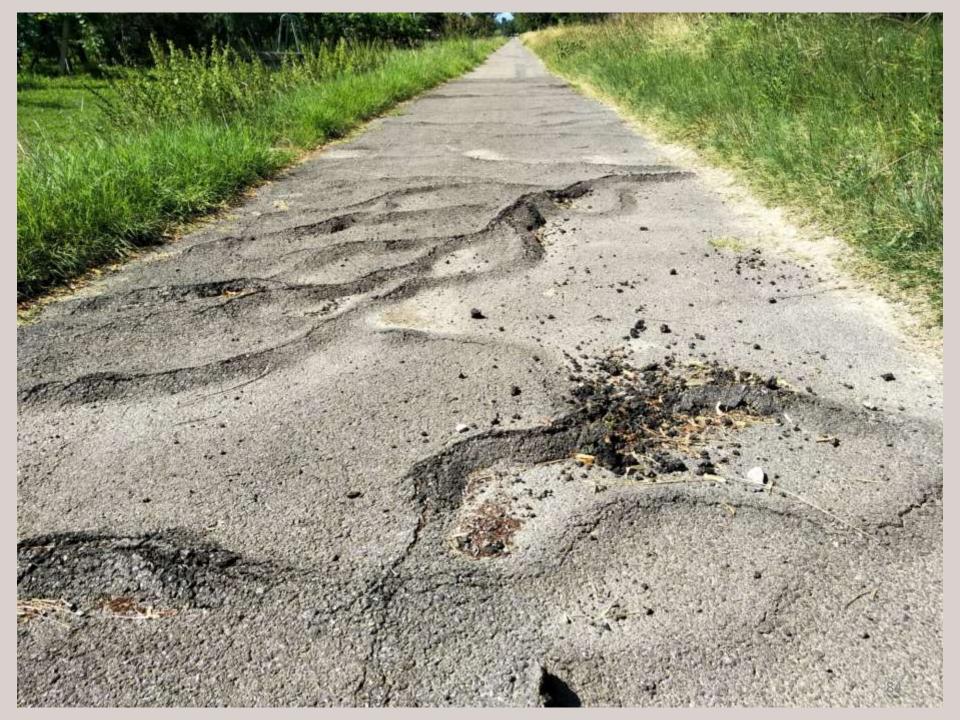
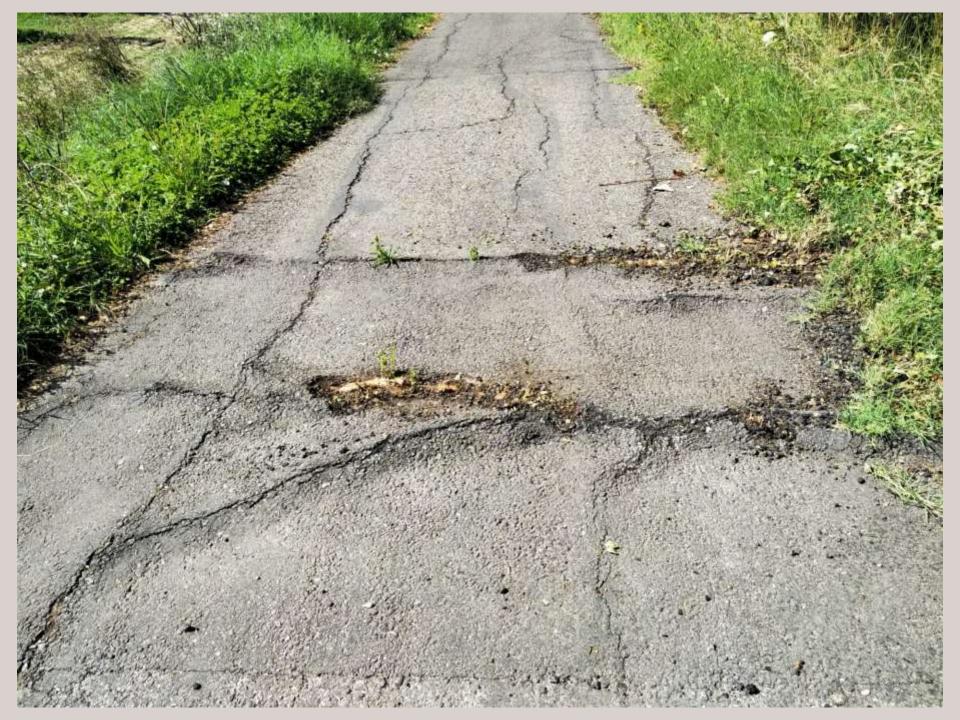
E13 - Ciclopedonale Granarolo, Faenza

Già segnalata precedentemente, la tratta presenta numerose problematiche come manto stradale dissestato causa radici degli alberi, attraversamenti non ciclabili, tratto cavalcavia autostradale interrotto, attraversamento animali selvatici causa vegetazione incolta e illuminazione pubblica incompleta.

Tutti gli attraversamenti sono non ciclabili, manto stradale dissestato causa radici peggiorato rispetto segnalazione precedente, tratto cavalcavia autostradale ancora interrotto con obbligo di dirigersi verso la rotonda ancora presente (per chi viene da Granarolo), spesso la vegetazione incolta riduce il passaggio e la visibilità, illuminazione pubblica incompleta.
