# **In bici per Faenza Oggi e domani**

Convegno sulla ciclabilità

Faenza 12 Ottobre 2019

# Osservazioni sulle piste ciclabili a Faenza

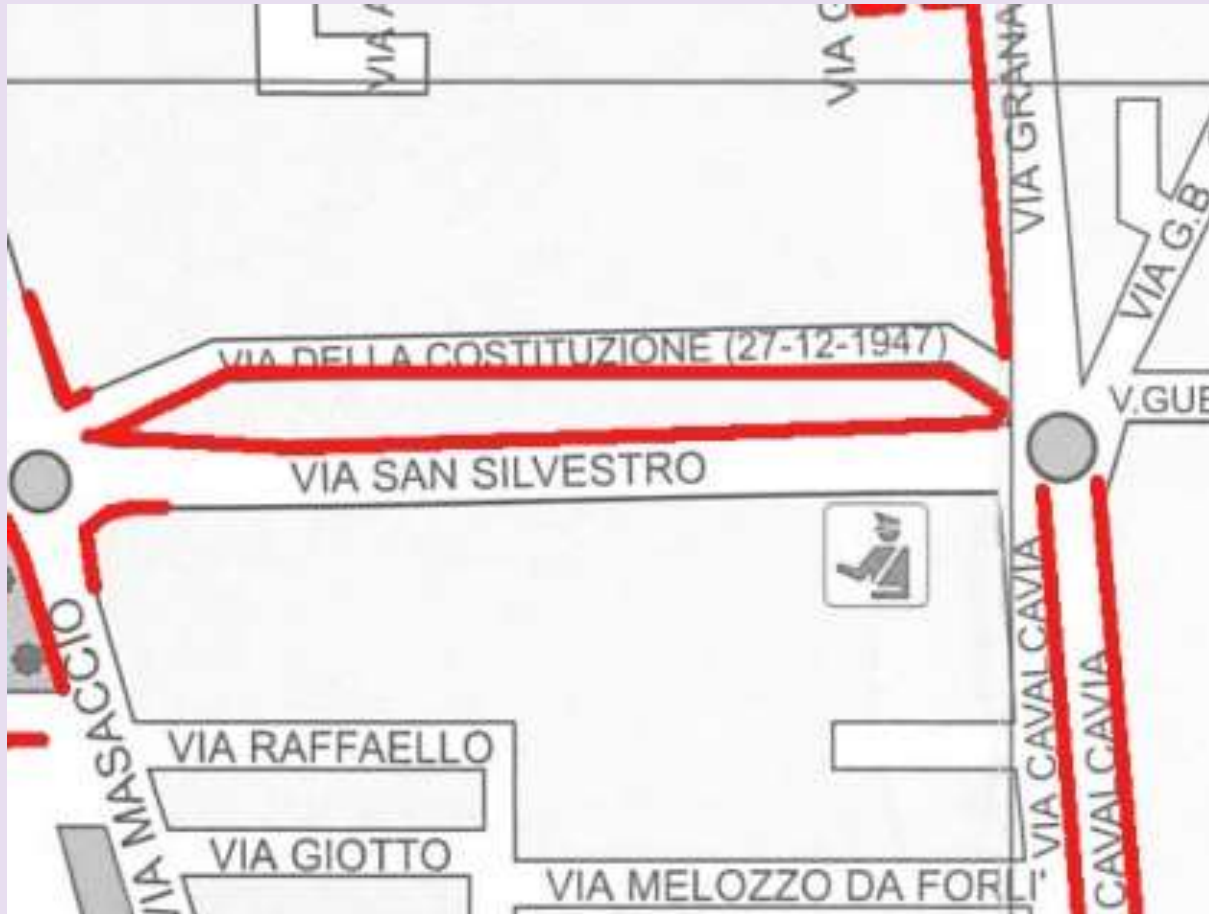
D1 - Via San Silvestro,  
tratto di fronte Polizia

- Manca segnaletica orizzontale in un attraversamento ciclopedonale (Allegato A9).

- Manca segnaletica orizzontale in un attraversamento ciclopedonale (Allegato: D1).

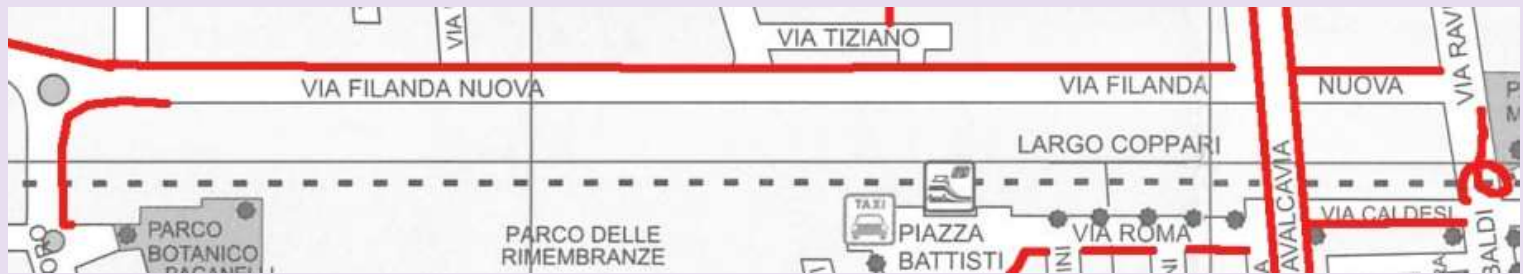
D2 – Via Filanda Nuova

- Qualche dissesto nella tratta vicina al sottopassaggio ciclabile, ma poi prosegue in maniera più fluida.
- Ottima la scelta di inserire tutti gli attraversamenti ciclabili dove la pista si interseca con altre traverse. Solamente uno non è segnalato (Allegato A17).

- Qualche dissesto nella tratta vicina al sottopassaggio ciclabile ma poi prosegue in maniera più fluida.
- Dove la pista si interseca con altre traverse, gli attraversamenti sono prevalentemente di tipo ciclo-pedonali.
- Con Via Biasola (via molto piccola) gli attraversamenti sono solo pedonali e non ciclo-pedonali (Allegato: D2).

- Rendere anche gli attraversamenti con la piccola Via Biasola ciclo-pedonali e non esclusivamente pedonali.

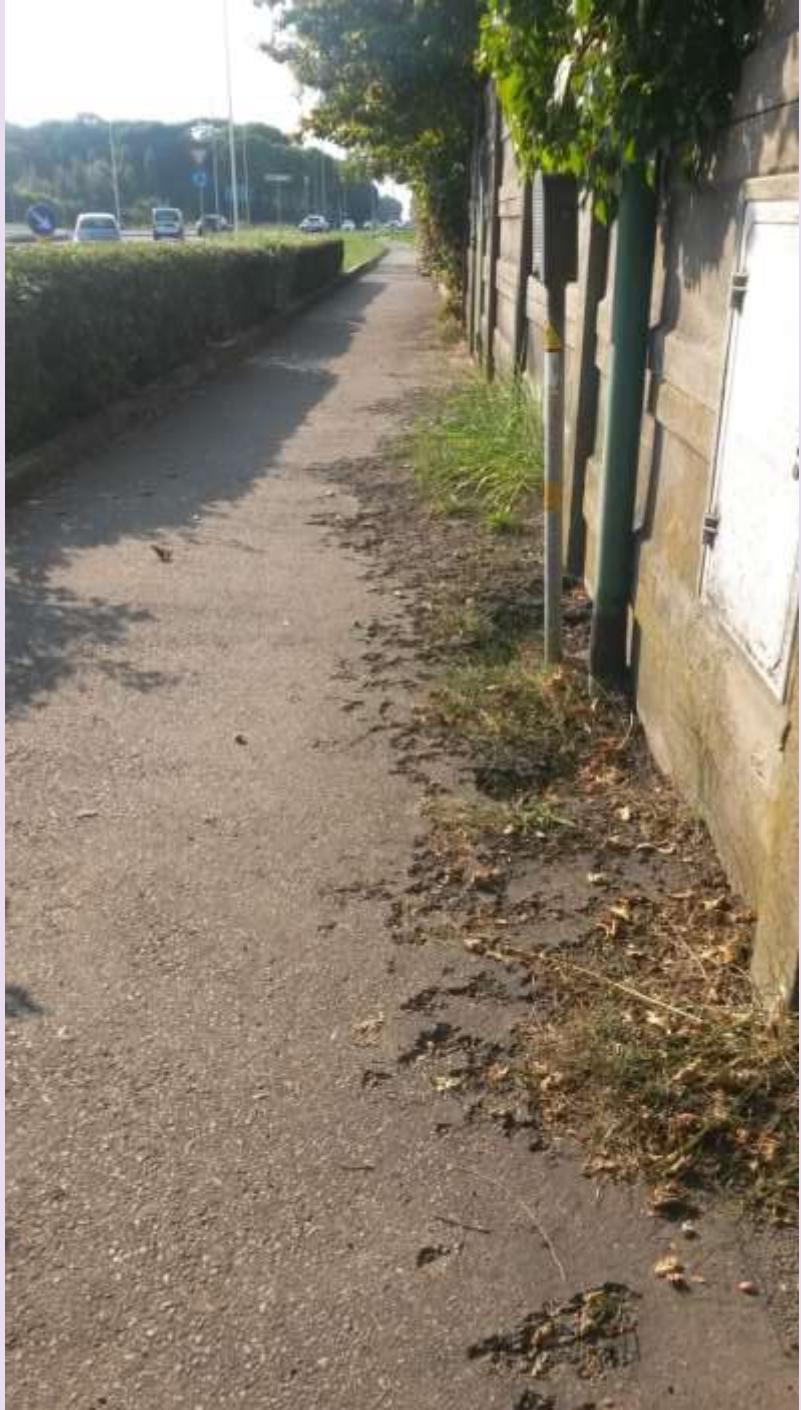
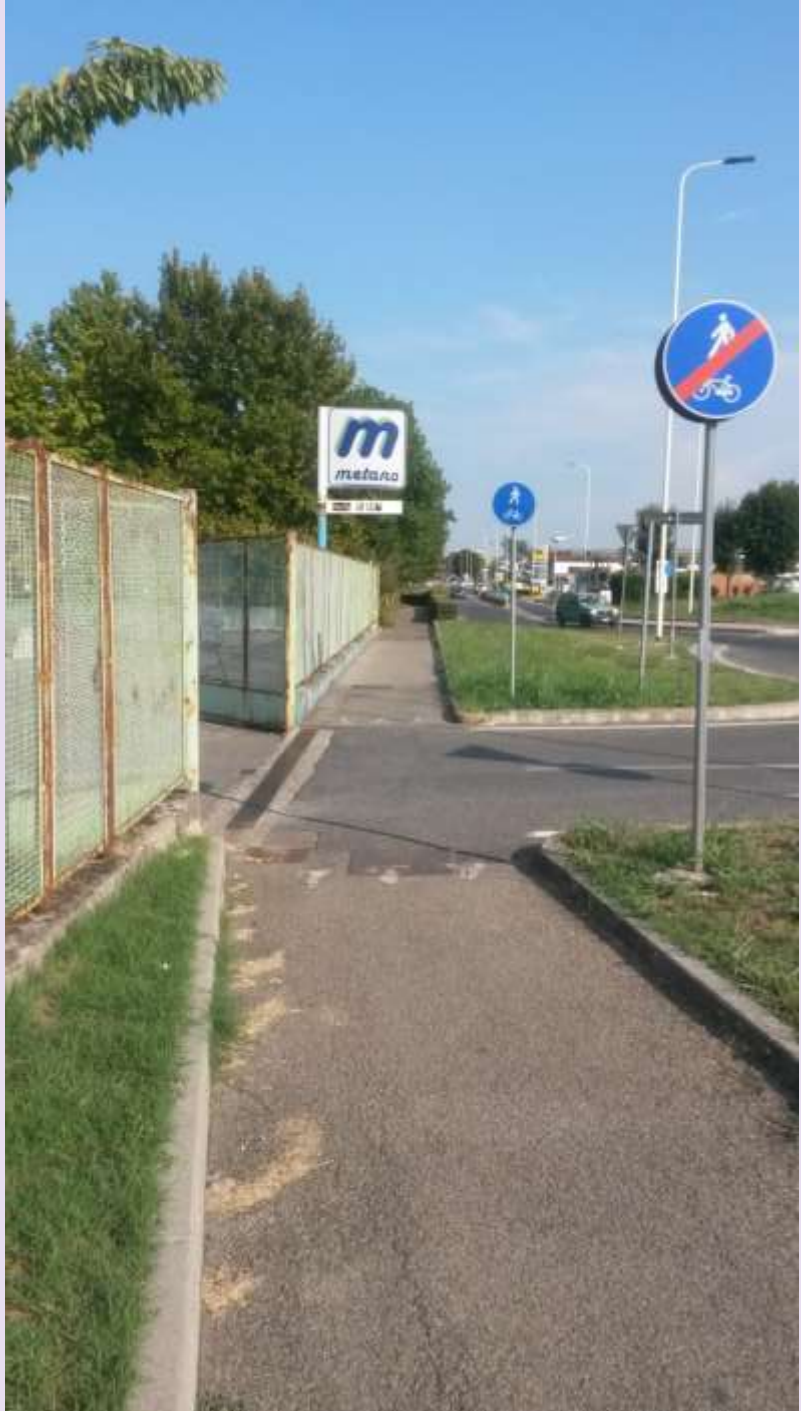
- Attraversamento ingresso distributore di metano non segnalato, né con strisce pedonali né con ciclabili (Allegato A23).
- Attraversamento distributore Esso ciclabili ma con fondo disconnesso (Allegati A22-A23).
- Via Emilia Ponente, attraversamenti non ciclabili nelle intersezioni con via Galilei, via Volta e Via Risorgimento.

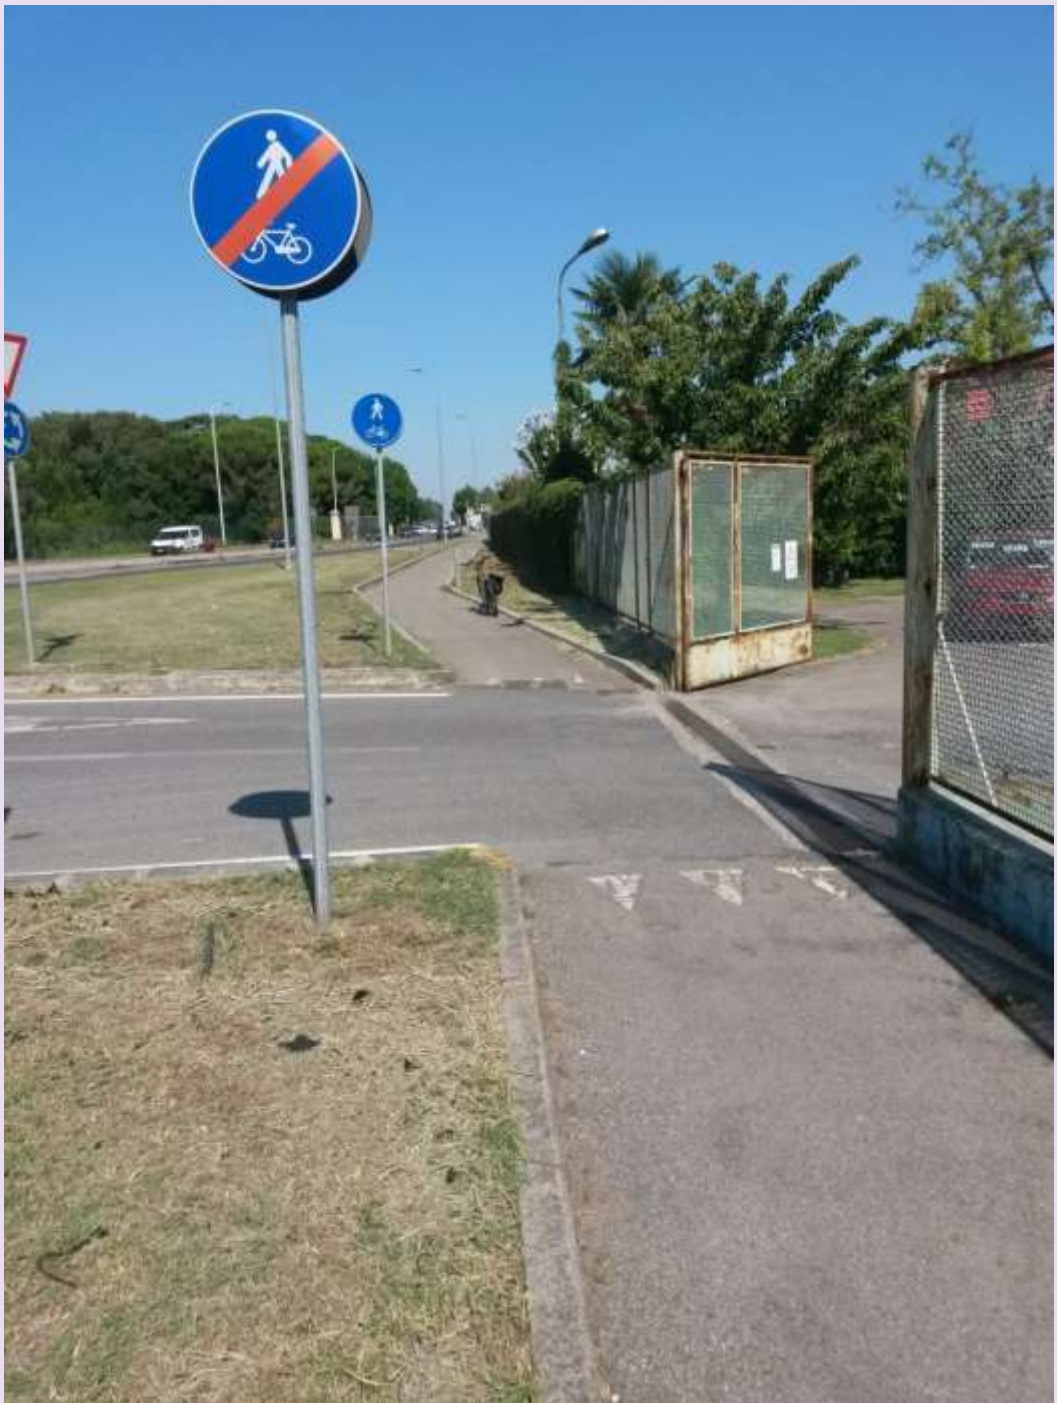
- Attraversamento ingresso distributore di metano non segnalato né con strisce pedonali né ciclabili.
- Via Emilia Ponente, attraversamenti solo pedonali nelle intersezioni con via Galilei, via Volta e Via Risorgimento (Allegato: D4).

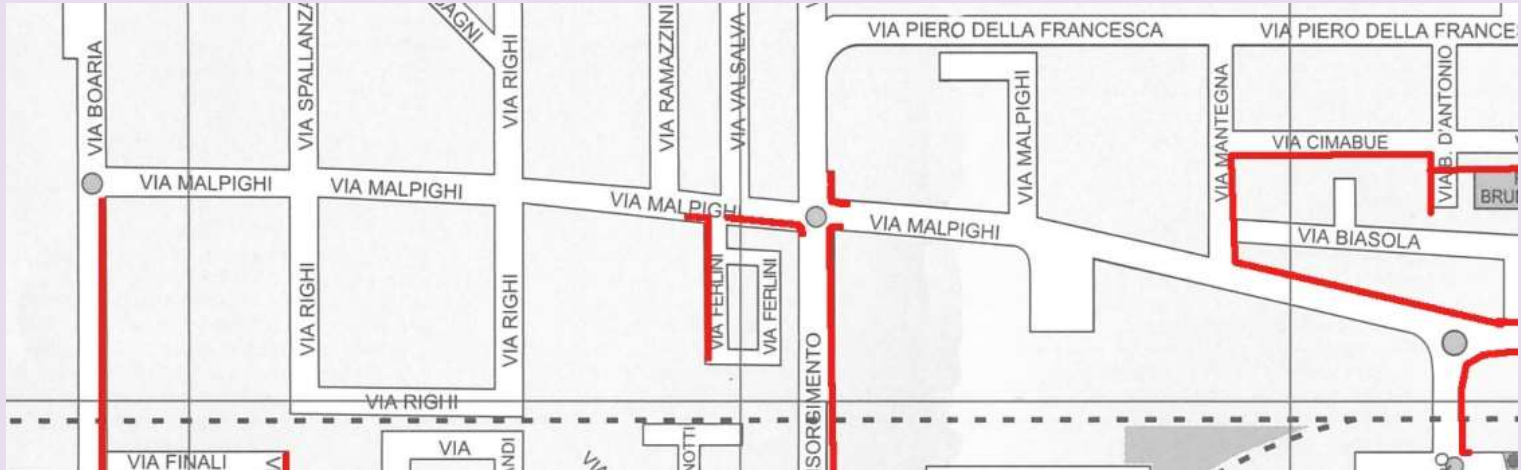
D5 - Via Malpighi, Rotonda  
di Via Risorgimento

- Per come è stata impostata attualmente manca segnaletica verticale indicante la fine della pista (Allegato B2).
- Da come si presenta si intende che il percorso non si interrompe ma l'attraversamento è esclusivamente pedonale.

- Mancante la segnaletica verticale indicante la fine della pista.
- Da come si presenta si intende che il percorso non si interrompe, ma nonostante ciò l'attraversamento è esclusivamente pedonale (Allegato: D5).

- Occorre correggere l'errore, già segnalato nel 2018, ma non sistemato.

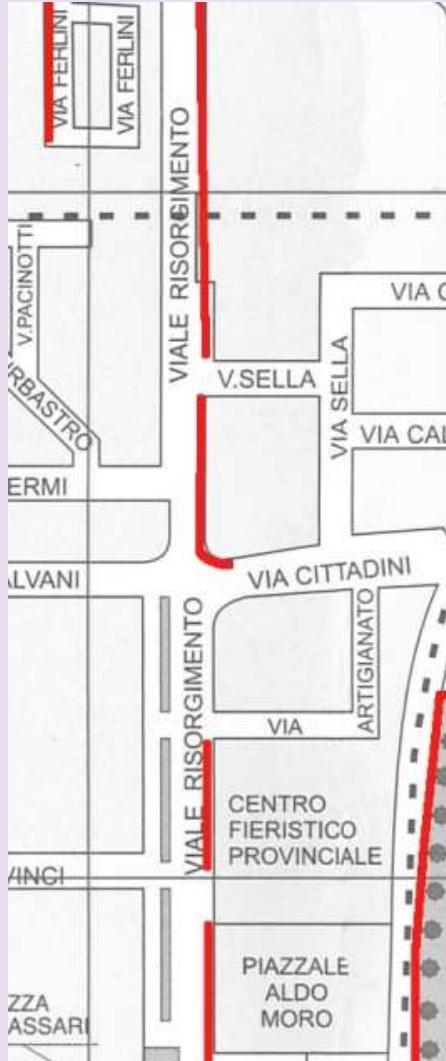
D6 - Via Risorgimento,  
Via Cittadini

- Sottopasso con manto stradale dissestato.
- Manca attraversamento ciclabile nell'intersezione con Via Sella e finisce da Senzani Brevetti contromano per chi arriva da Via Risorgimento.

- Sottopasso ciclopedonale con manto stradale dissestato.
- Manca attraversamento ciclabile nell'intersezione con Via Sella e finisce da Senzani Brevetti contromano per chi arriva da via Risorgimento.
- Carreggiata automobili perfettamente rifatta mentre ciclopedonale danneggiata (Allegati: D6a-D6b-D6c-D6d).

- Ripassare anche il manto stradale della ciclopedonale.
- Risolvere il problema di Via Dal Pozzo, estremamente pericoloso e scomodo, anche solo facendo delle strisce pedonali che autorizzino il ciclopedone ad attraversare la carreggiata e passare quindi nel giusto senso di marcia.

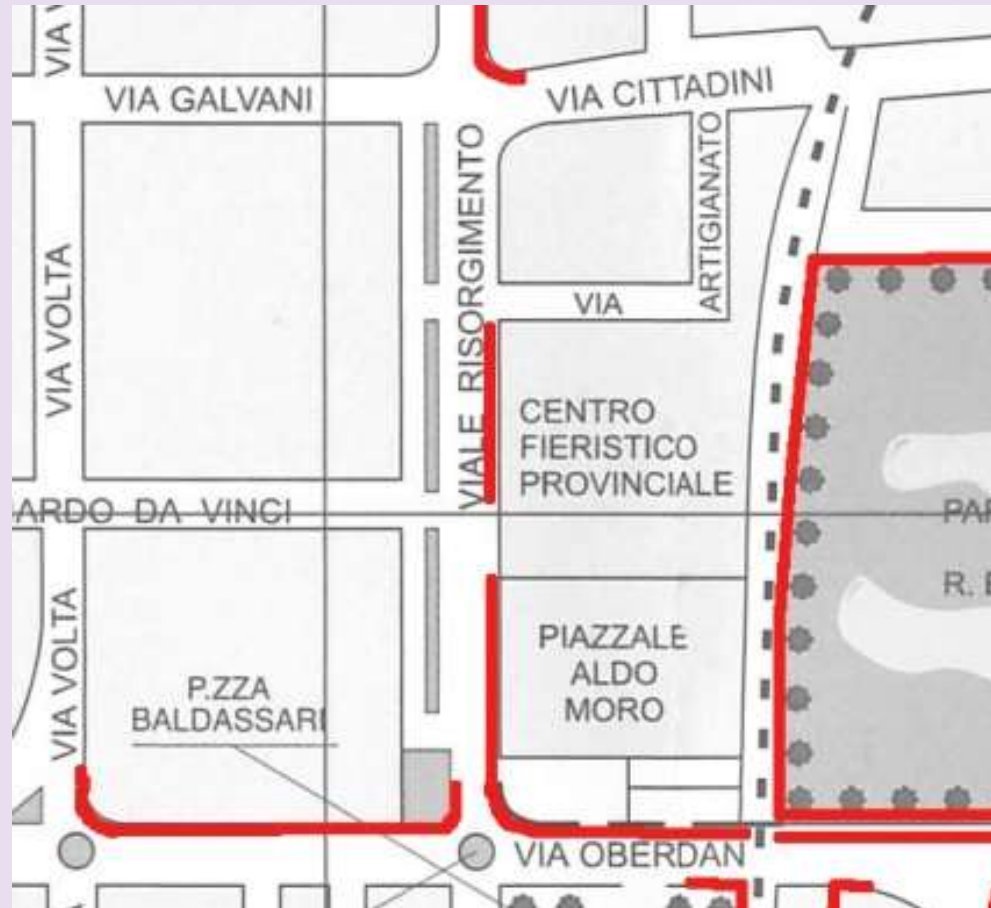
D7 - Via Risorgimento,  
Zona Fiera

- Provenendo da Via Oberdan la pista si interrompe prima dell'ingresso del parcheggio Fiera e non presente alcun cartello indicante la fine di tale pista (Allegato B9).
- Tutta la tratta da rotonda 1° Maggio a Via Cittadini è frammentata ed incompleta.

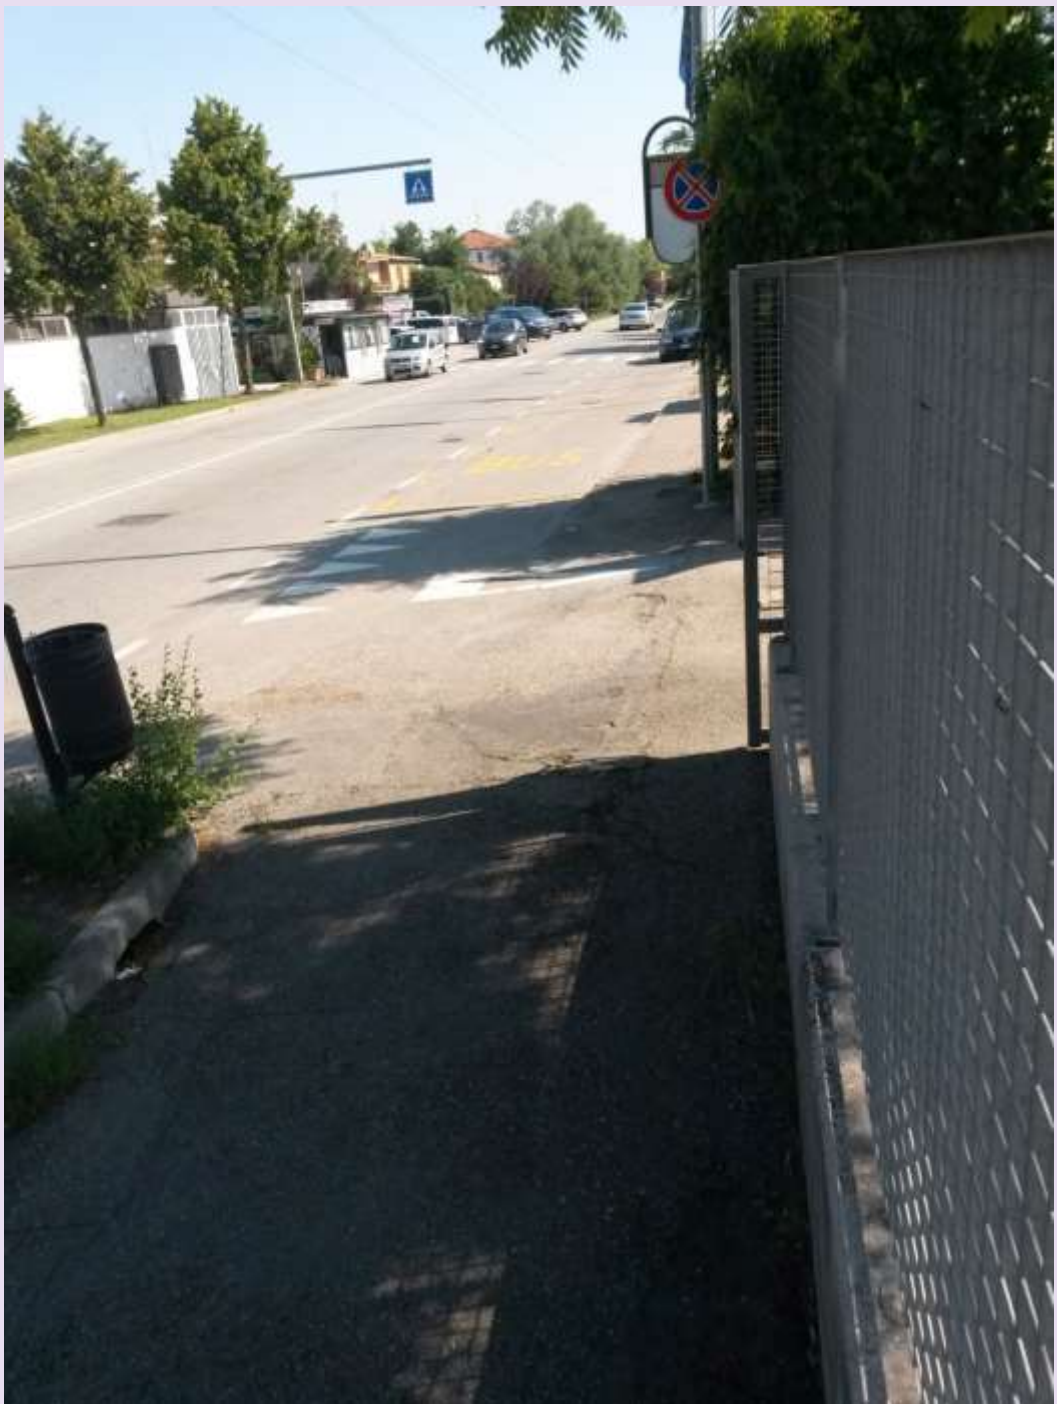
- Provenendo da Via Oberdan la pista si interrompe prima dell'ingresso del parcheggio Fiera e non è presente nessuna segnaletica (né orizzontale né verticale) che indichi in maniera univoca che è terminata la pista.
- Dal 2018 è stato ripassato il dare la precedenza per le auto ripetendo l'errore.
- La tratta da rotonda 1° Maggio a Via Cittadini è fortemente frammentata ed incompleta (Allegato: D7).

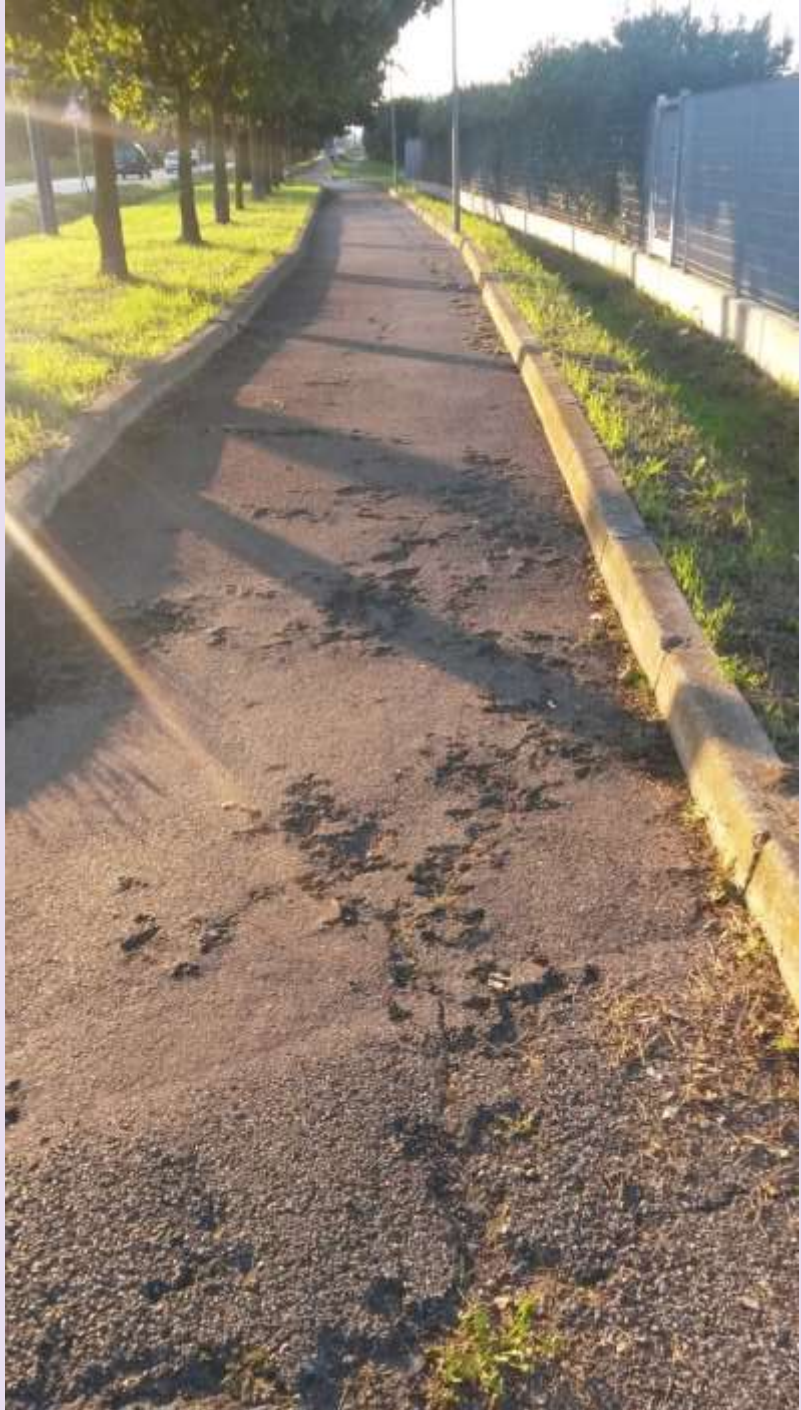
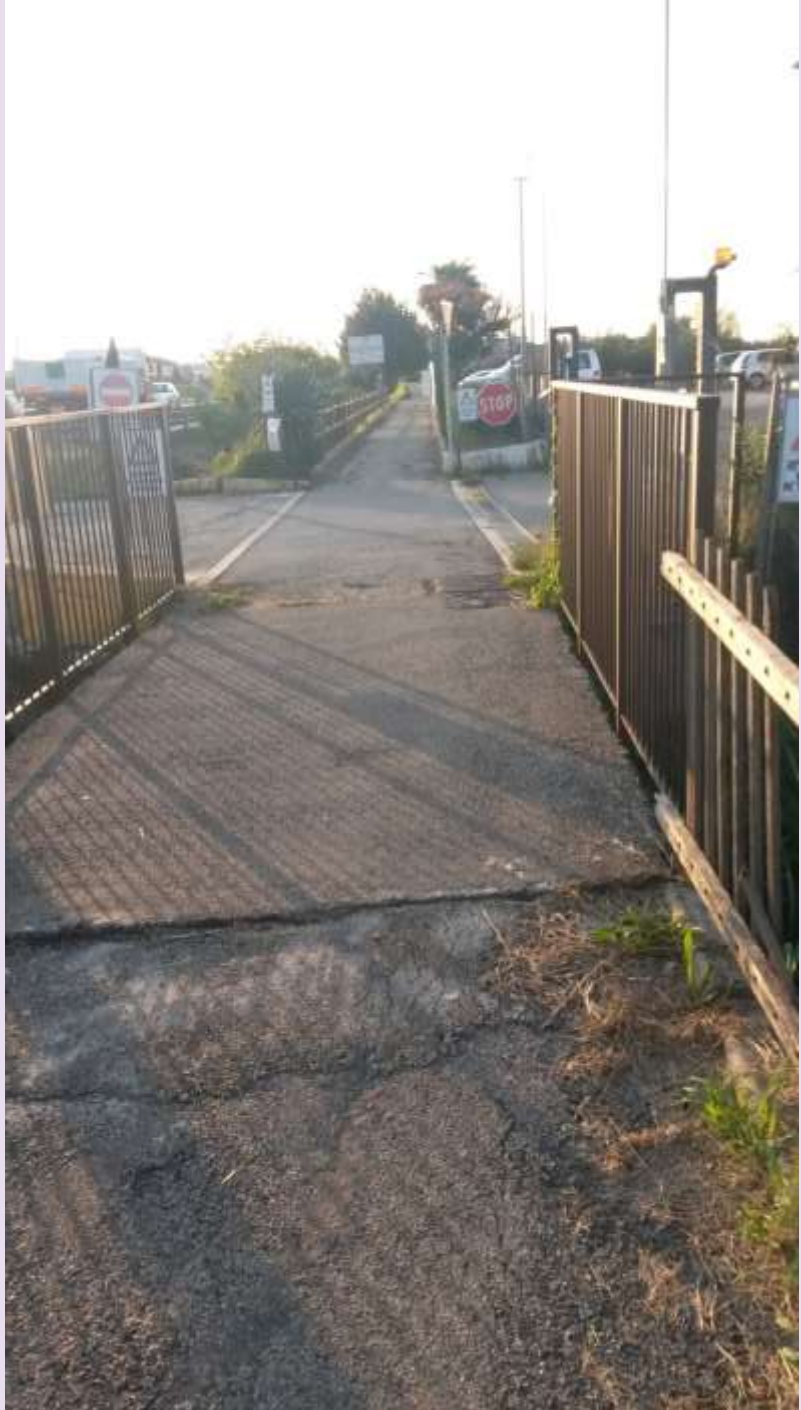
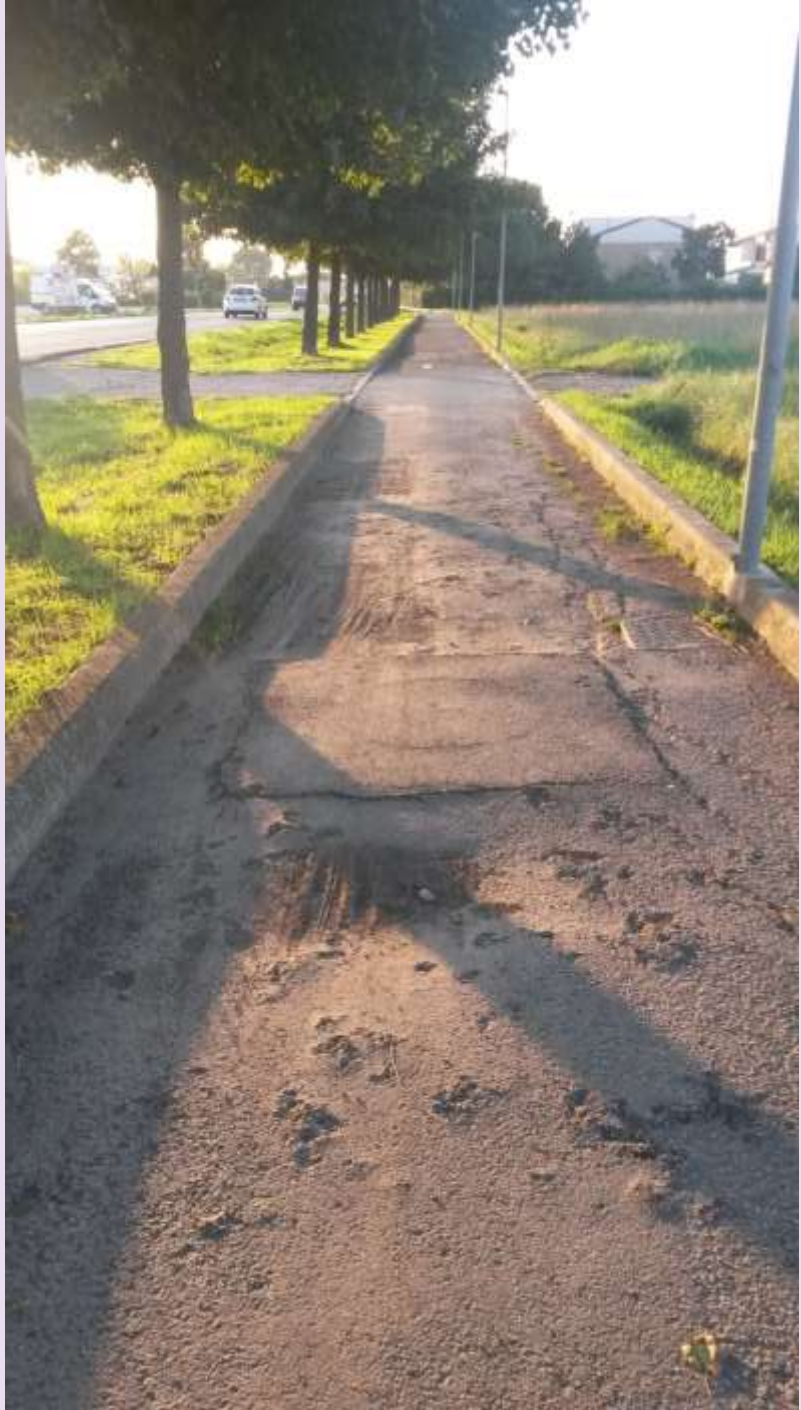
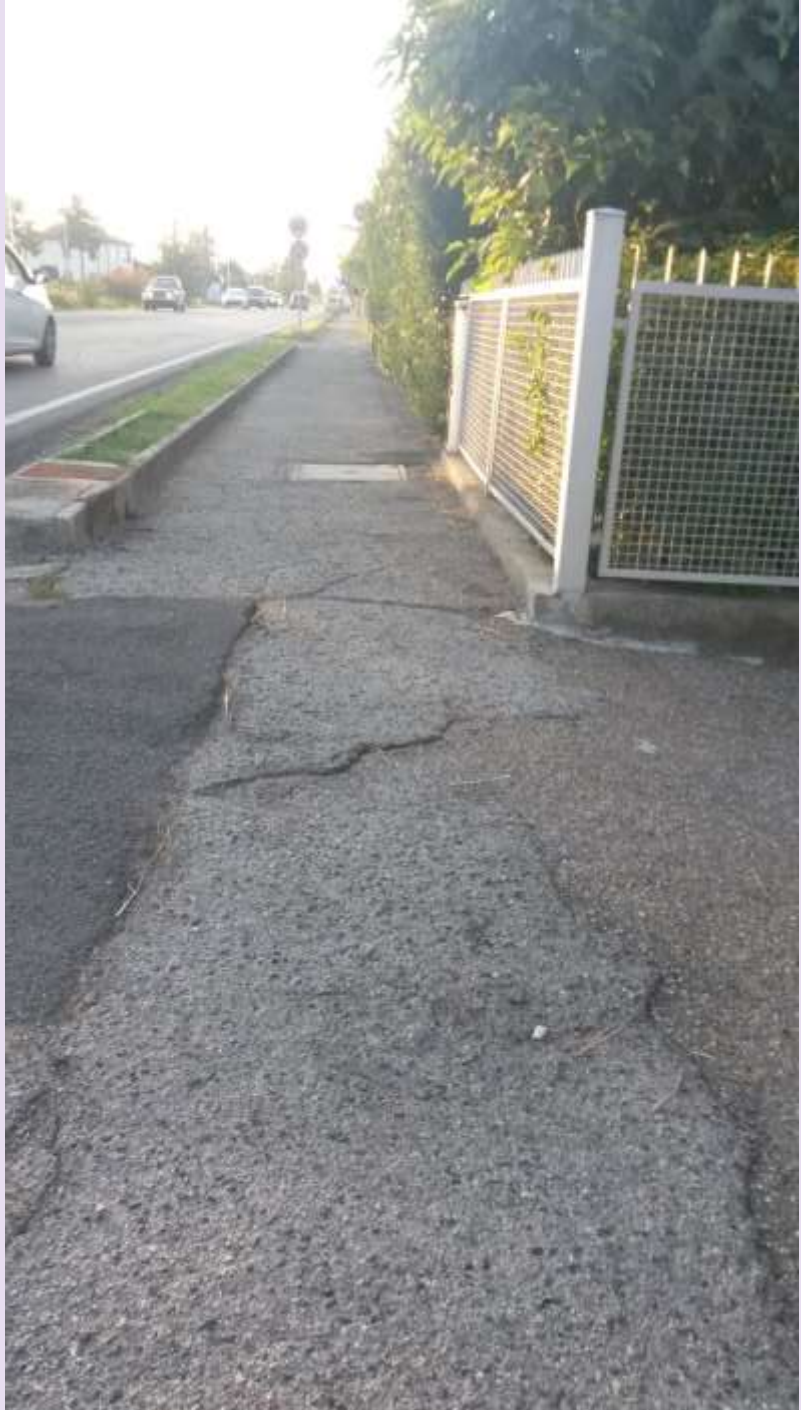
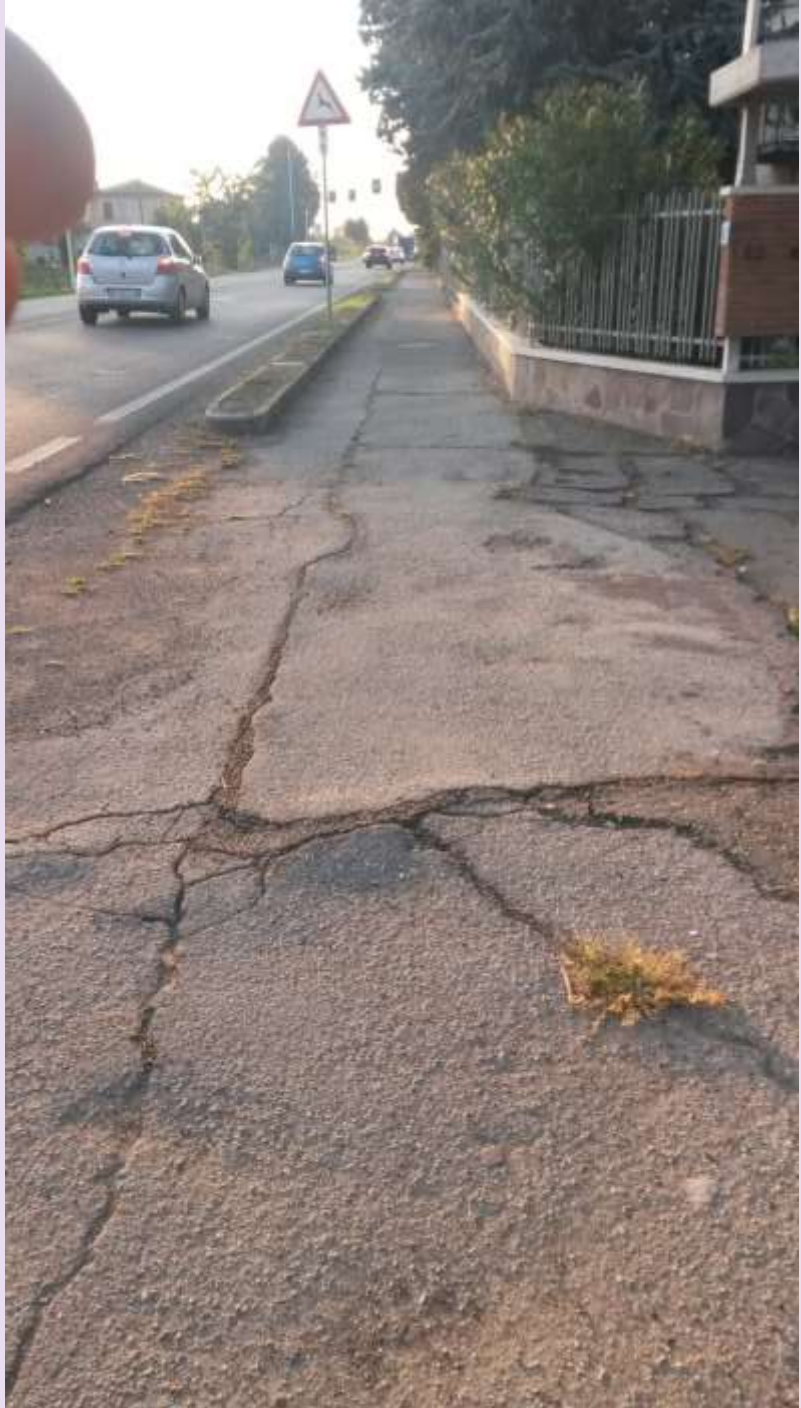
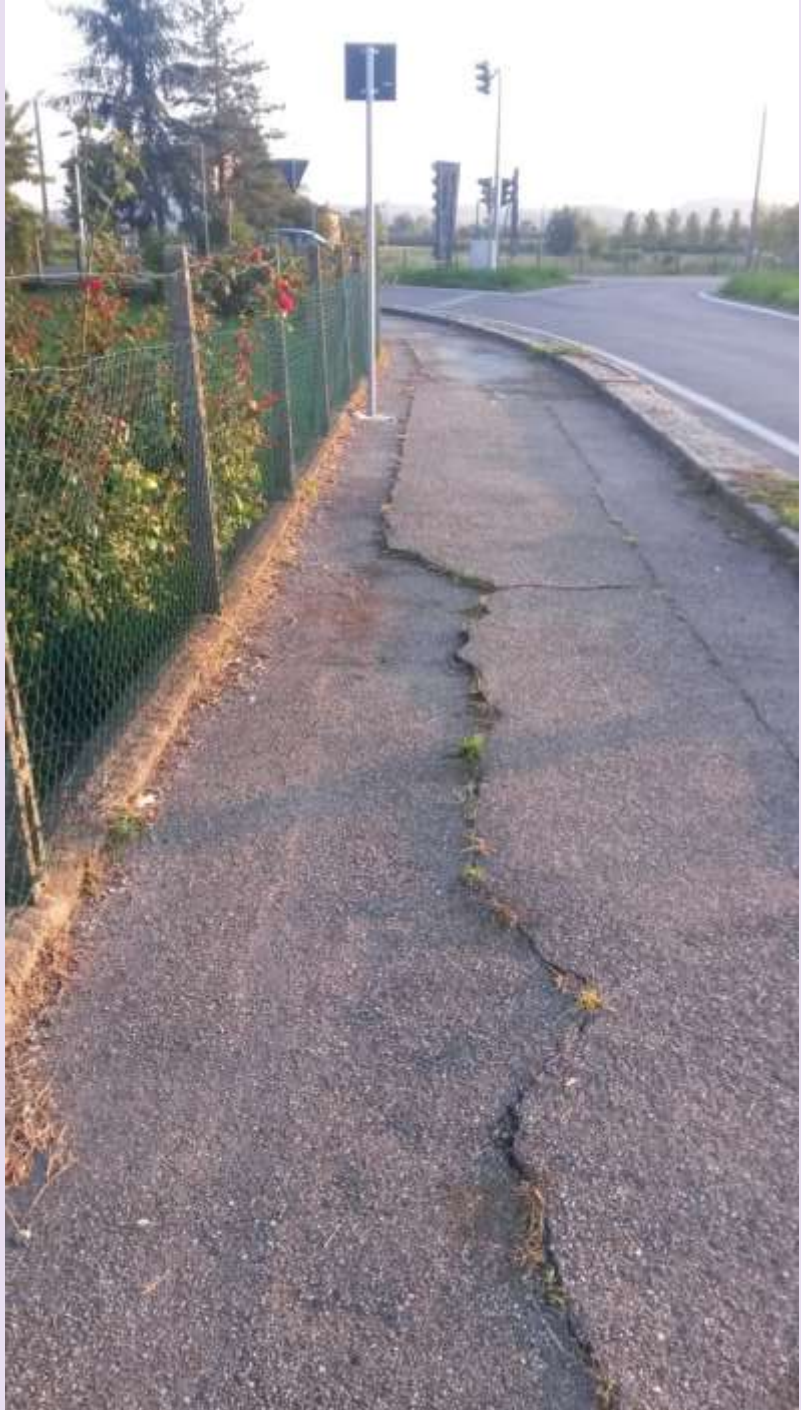
- Spesso interrotta ed asfalto dissestato (Allegati B3-B4-B5-B6-B7-B8).
- Poco scorrevole ed in alcuni punti è troppo stretta rispetto la larghezza dell'intera strada.
- Spazio recuperabile dalla riduzione delle aiuole spartitraffico.
