# **In bici per Faenza Oggi e domani**

Convegno sulla ciclabilità

Faenza 12 Ottobre 2019

# Osservazioni sulle piste ciclabili a Faenza

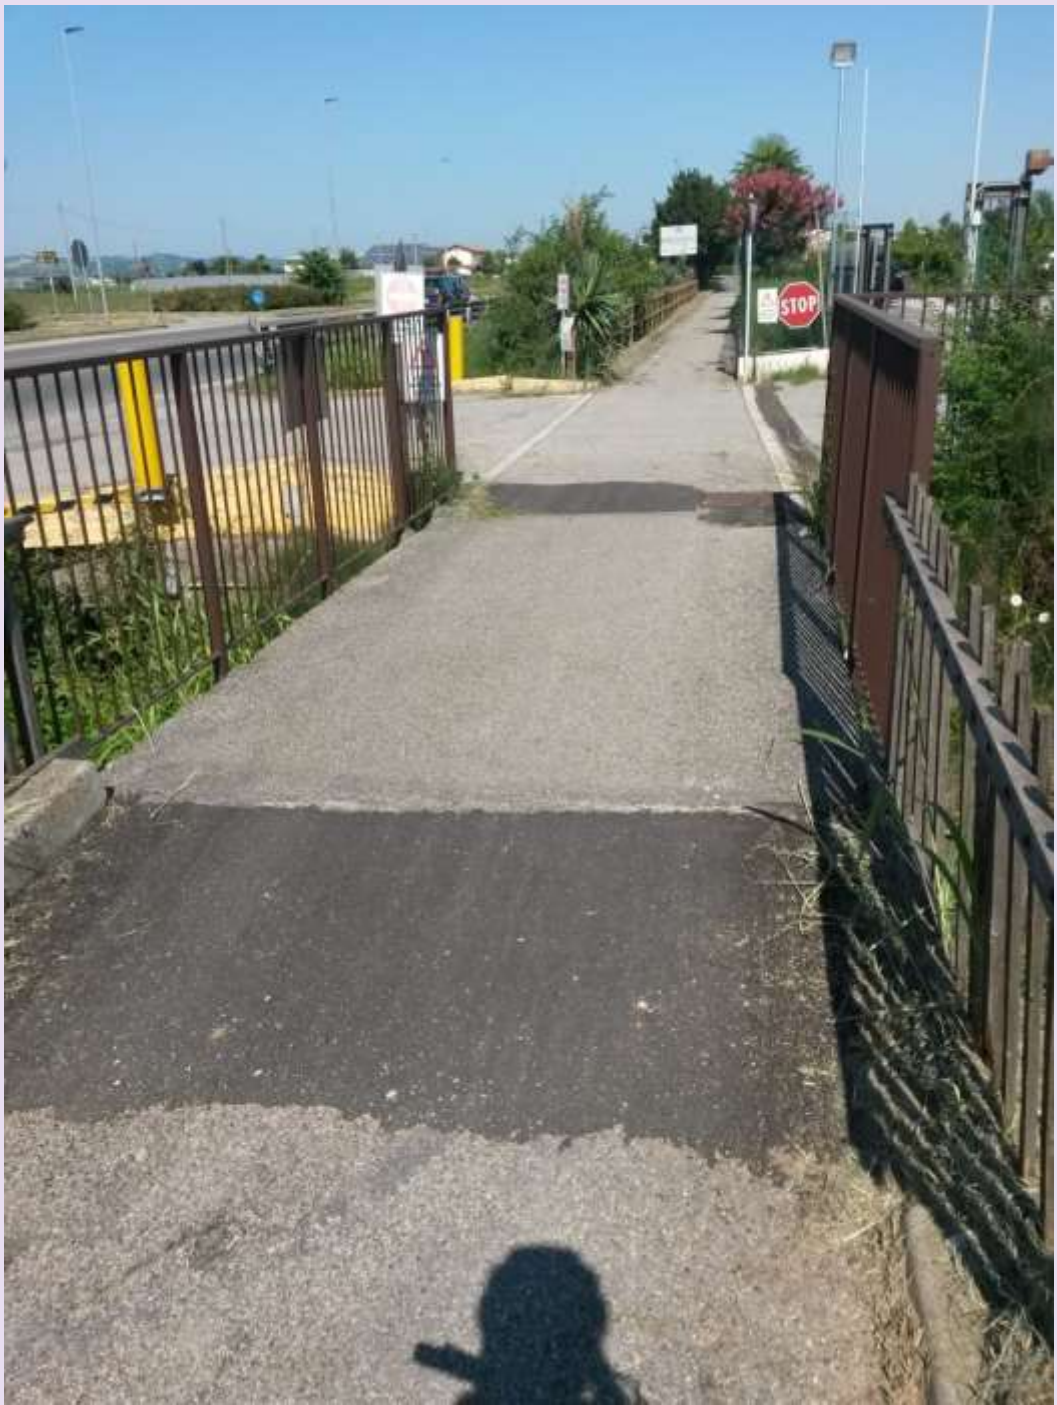
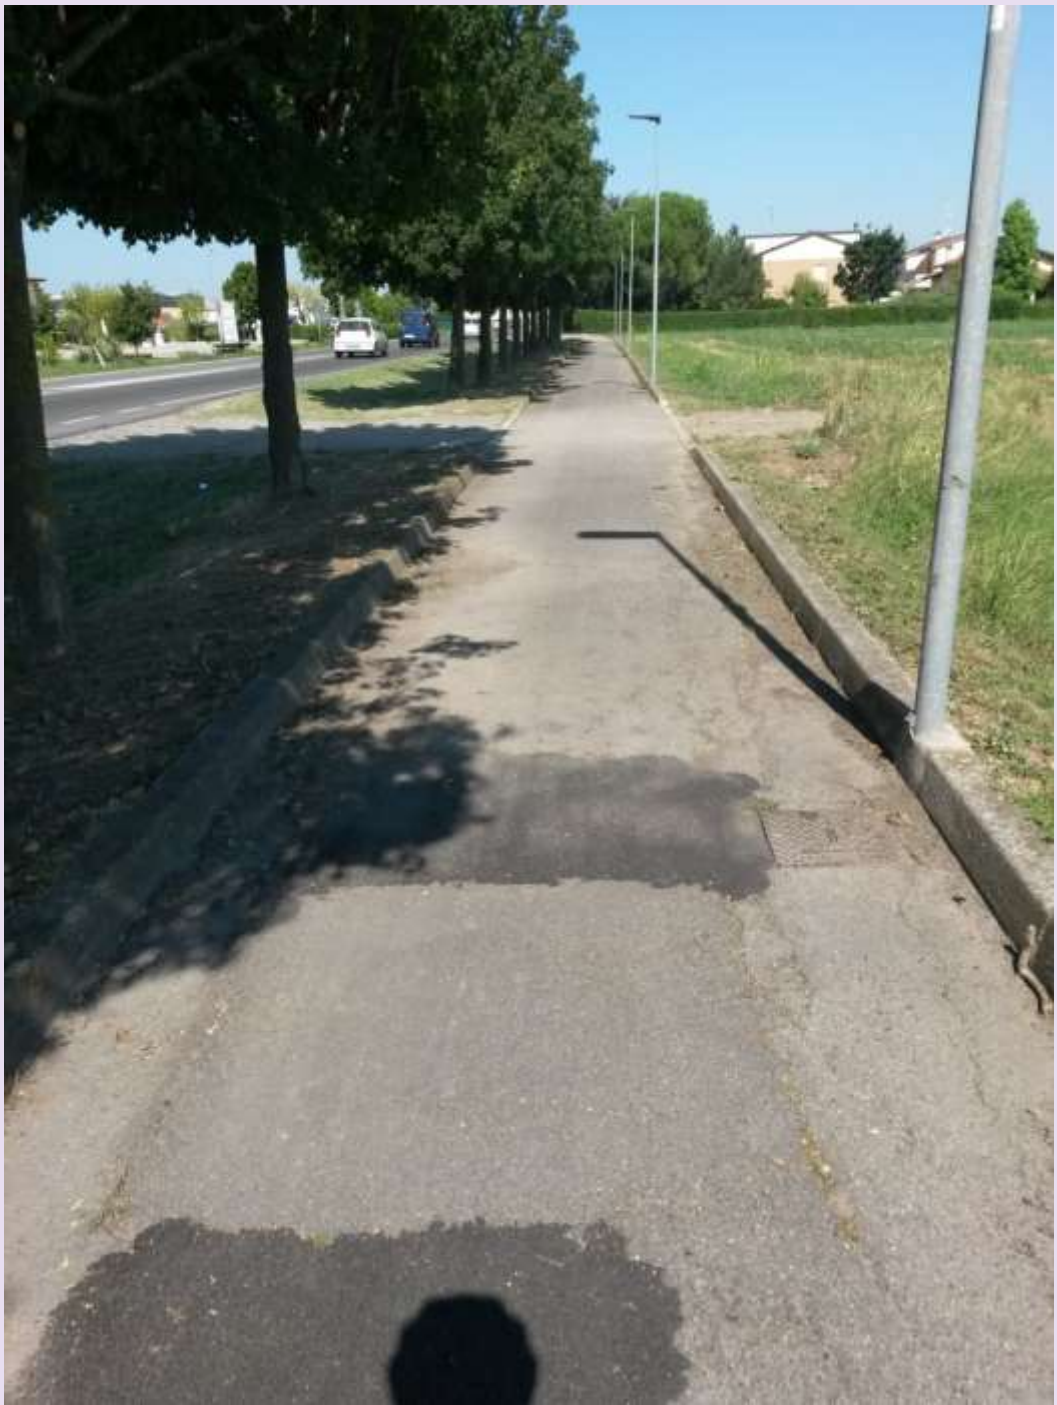
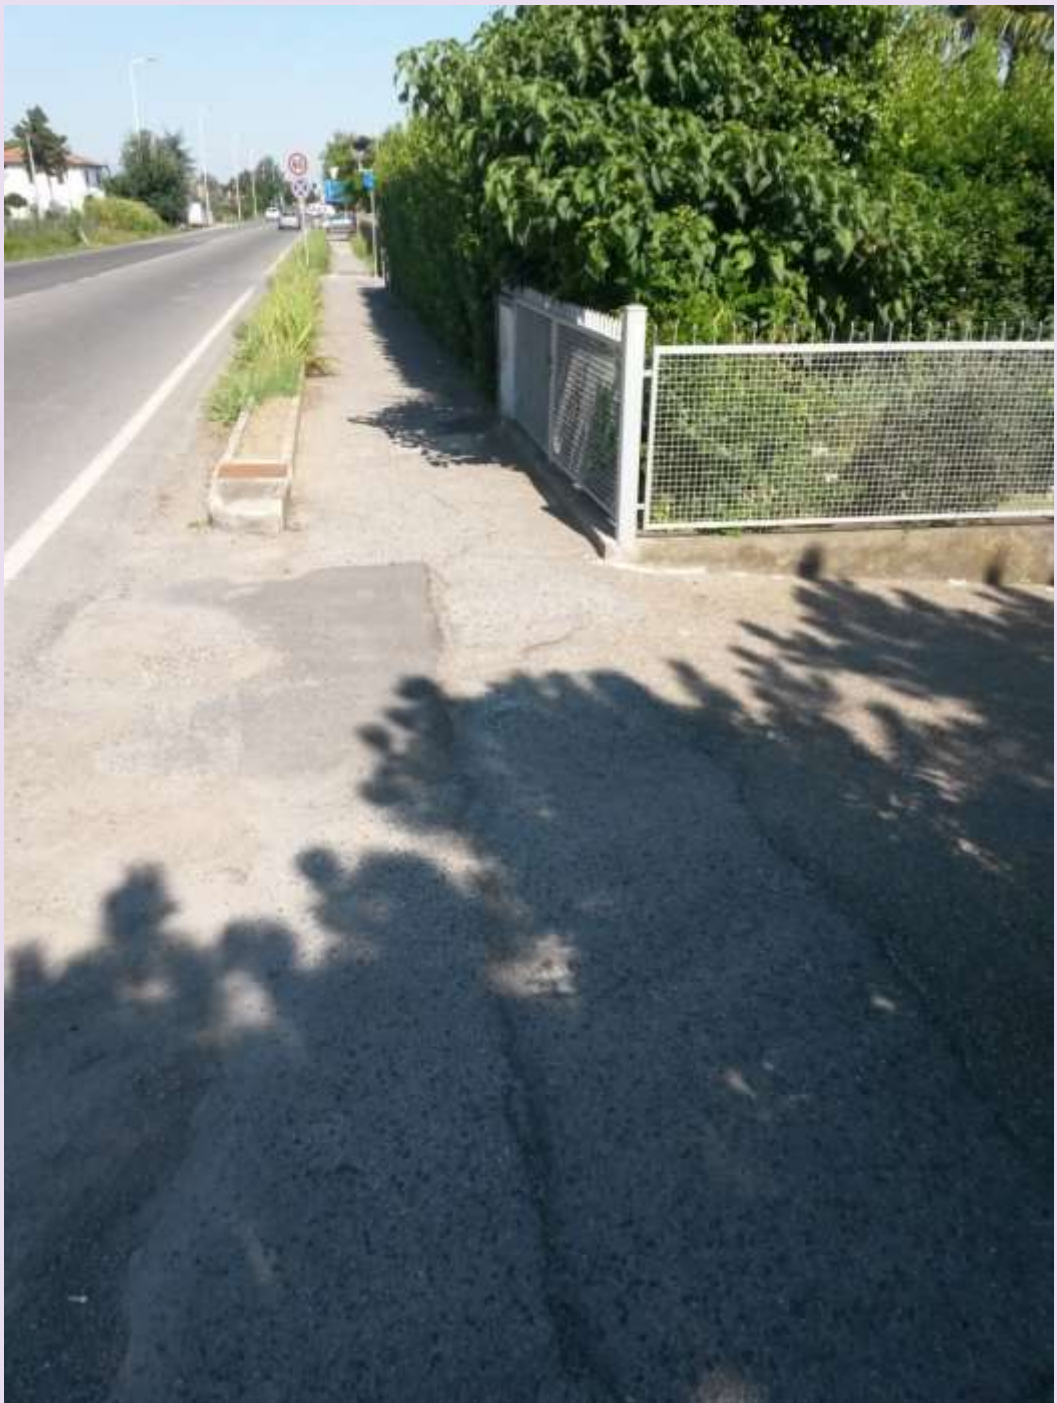
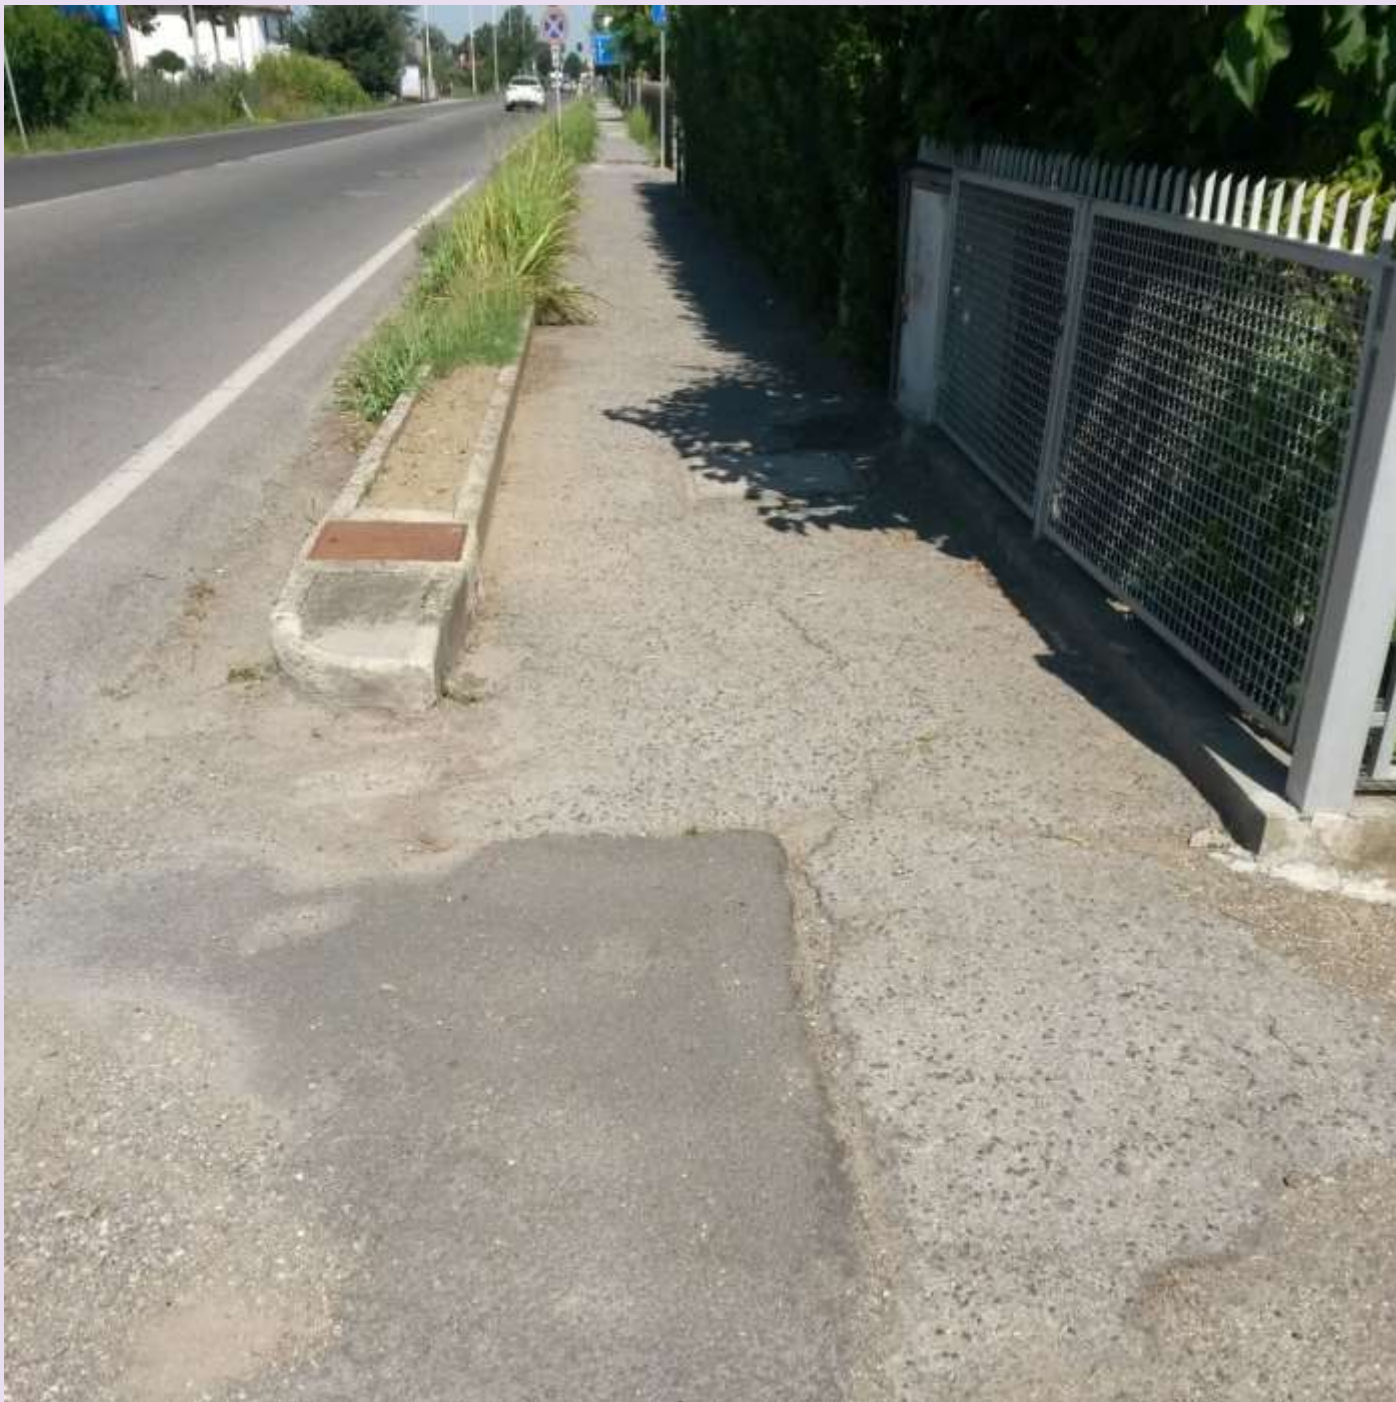
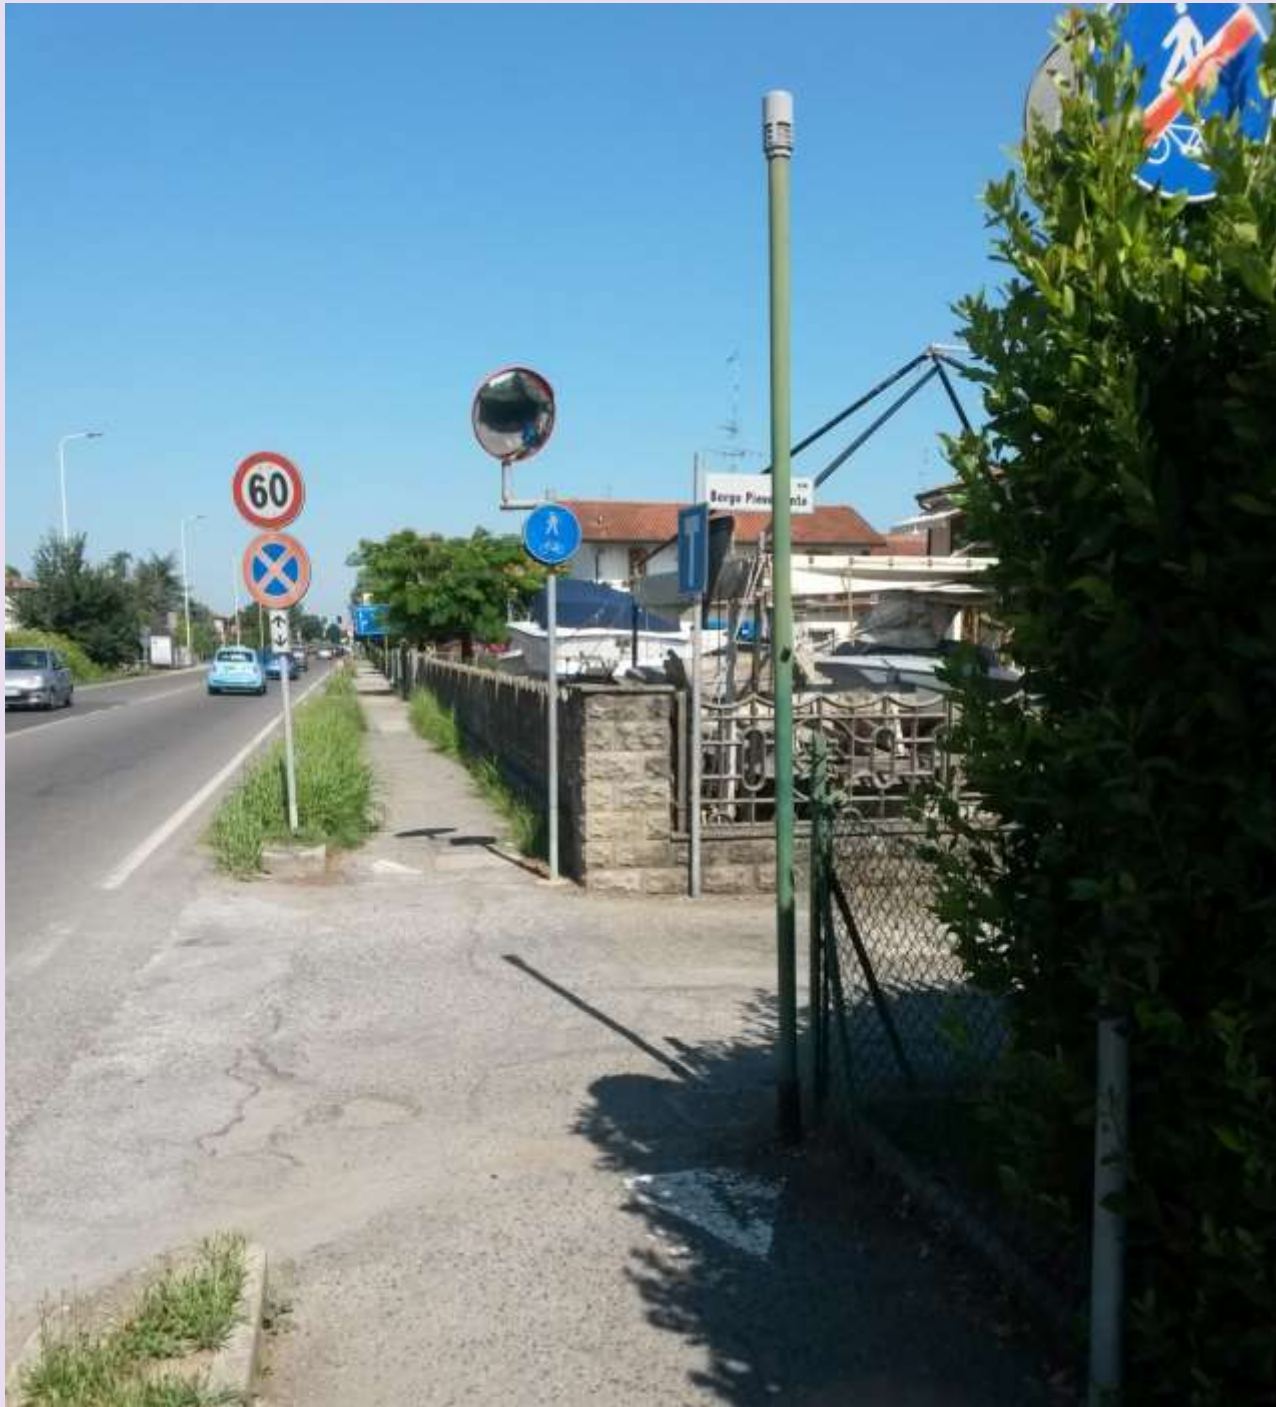
- Spesso attraversamenti esclusivamente pedonali ed asfalto dissestato.
- Piccole riparazioni dopo le segnalazioni del 2018 (Allegati: D8a-D8b-D8c-D8d-D8e).

- In generale la pista ciclopedonale che va direzione Castel bolognese a fianco alla Via Emilia risulta poco scorrevole ed in alcuni punti troppo stretta rispetto la larghezza dell'intera strada.
- Spazio recuperabile dalla riduzione delle aiuole spartitraffico?
