In bici per Faenza Oggi e domani

Convegno sulla ciclabilità

Faenza 12 Ottobre 2019

Osservazioni sulle piste ciclabili a Faenza

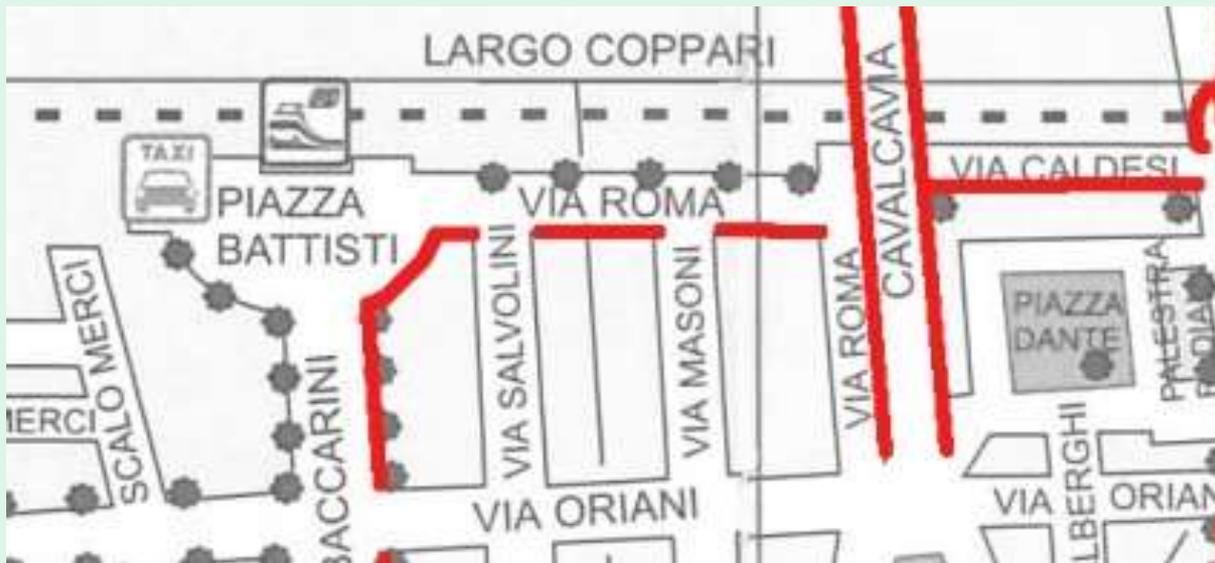
C1 – Via Caldesi, Via Roma,
zona Stazione ferroviaria

- Attraversamenti non ciclabili e nel tratto che passa sotto al ponte del cavalcavia, rampa d'accesso decentrata (Allegati A10-A11).

- Attraversamenti non ciclabili e nel tratto che passa sotto al ponte del cavalcavia, rampa d'accesso decentrata (Allegati: C1a-C1b).

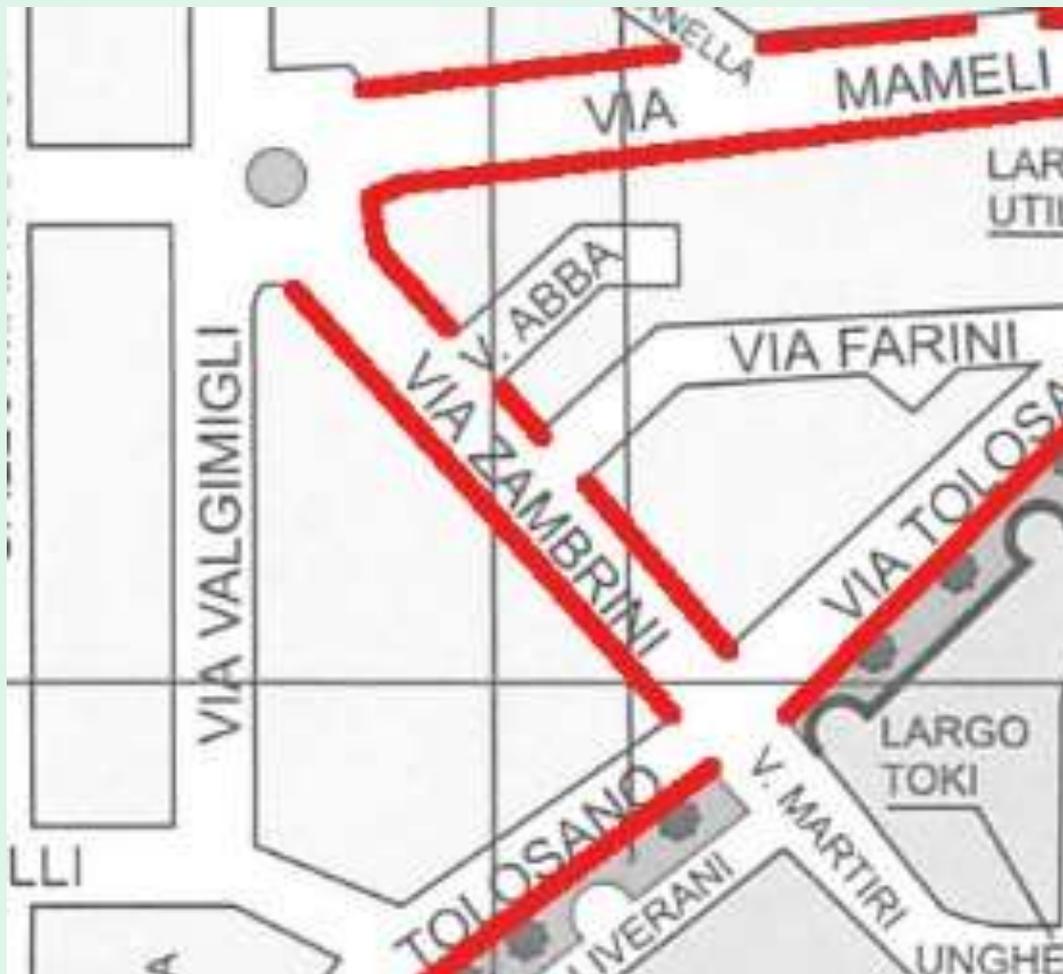
C4 – Via Zambrini

- Ciclabile affiancata a pedonale in entrambi i lati della strada con fondo stradale molto dissestato e pericoloso soprattutto sul lato scuola (Allegati A12-A13).

- Molto Critica. Ciclabile affiancata a pedonale in entrambi i lati della strada con fondo stradale molto dissestato e pericoloso soprattutto sul lato scuola.
- Segnaletica orizzontale che dovrebbe dividere la zona pedonale da quella ciclabile assolutamente cancellata.
- Buche notevoli nella curva che la collega con via Goffredo Mameli.
- Con via Farini manca la segnaletica Verticale (Allegati: C4a-C4b-C4c-C4d).

- Percorso assolutamente molto critico, ma frequentato dato la vicinanza delle Scuole Tolosano.

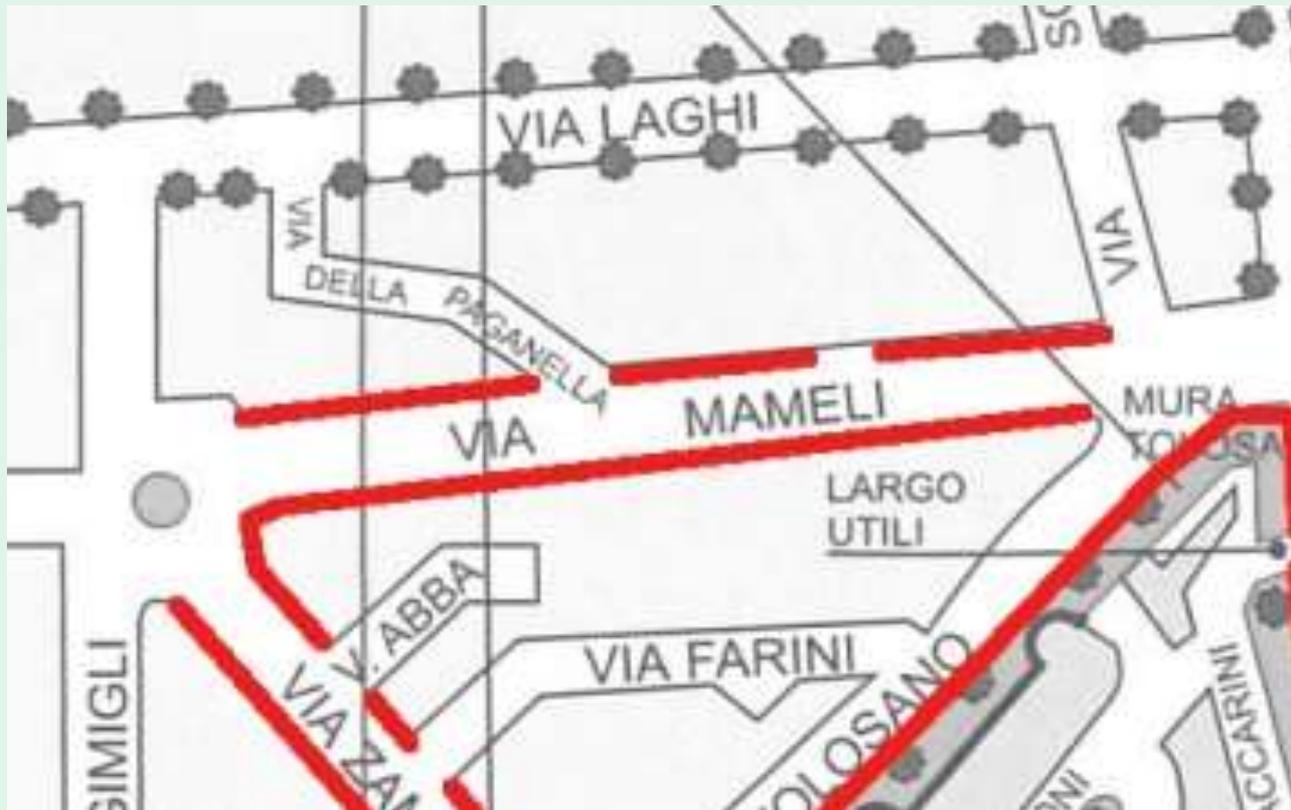
C5 – Via Mameli

- Ciclabile affiancata a pedonale in entrambi i lati della strada con fondo stradale molto dissestato e pericoloso soprattutto sul lato scuola (Allegati A12-A13).
- Buche notevoli nella curva che la collega con via Goffredo Mameli (Allegato A14).
- Nella parte finale di via Mameli la segnaletica orizzontale, che serve a separare la pista con il parcheggio, scompare confondendo automobilisti e motociclisti che invadono la ciclabile (Allegato A15).

- Nella parte finale di via Mameli la segnaletica orizzontale, che serve a separare la pista con il parcheggio, scompare confondendo automobilisti e motociclisti che invadono la ciclabile

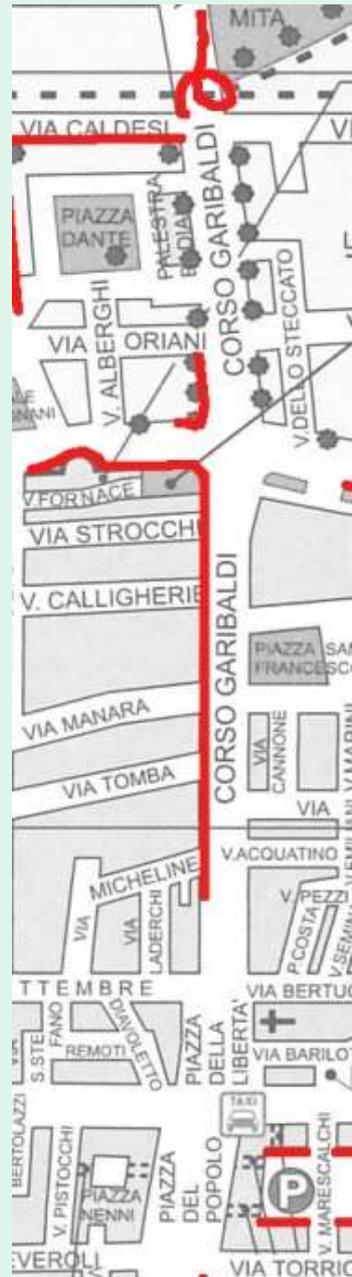
C6 – Corso Garibaldi

- Cartello che impone l'utilizzo della ciclabile nonostante l'asfalto sia dissestato (Allegato A16).
- Una miglioria da tenere in considerazione, dato che in quel punto la ciclabile si limita solamente a coprire il tratto che va da Viale IV Novembre a Via Oriani, sarebbe quella di utilizzare il lato opposto, ovvero quello che interseca Via Camangi e costeggia l'ingresso del Conad. In questo modo si collegherebbe con la pista proveniente da Via Caldesi, con il sottopassaggio ciclabile e con l'incrocio di Viale delle Ceramiche - Viale IV Novembre.
- Sarebbe utile proseguire il percorso sempre sullo stesso lato anche per Viale delle Ceramiche per poi passare sul lato opposto per imboccare la ciclabile già esistente che passa sul fiume Lamone.

- Cartello che impone l'utilizzo della ciclabile nonostante l'asfalto sia dissestato (Allegato: C6).

- Una miglioria da tenere in considerazione, dato che in quel punto la ciclabile si limita solamente a coprire il tratto che va da Viale IV Novembre a Via Oriani, sarebbe quella di utilizzare il lato opposto ovvero quello che interseca Via Camangi e costeggia l'ingresso del Conad. In questo modo si collegherebbe con la pista proveniente da Via Caldesi, con il sottopassaggio ciclabile e con l'incrocio di Viale delle Ceramiche - Viale IV Novembre.
- Sarebbe utile proseguire il percorso sempre sullo stesso lato anche per Viale delle Ceramiche per poi passare sul lato opposto per imboccare la ciclabile già esistente che passa sul fiume Lamone

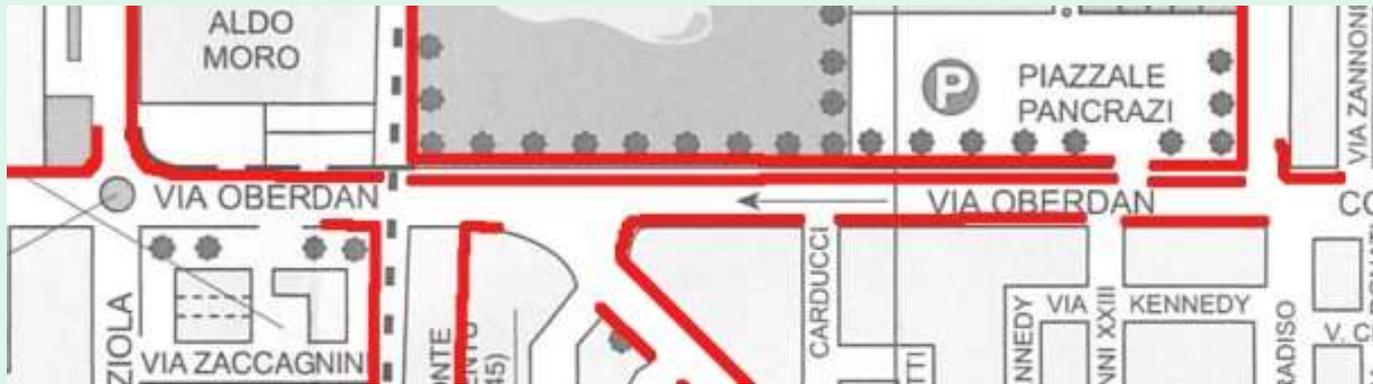
C7 – Via Oberdan

- Per chi arriva da via Emilia ponente, la pista interrotta sul passaggio a livello mette a disagio chi deve attraversare la ferrovia contromano perché manca attraversamento ciclabile (Allegato A18-A19).
- Ben fatto il perimetro del parco con asfalto ben curato ed attraversamenti ciclabili. Forse le tre corsie ciclabili presenti sono eccessive.

- Per chi arriva da via Emilia ponente, la pista interrotta sul passaggio a livello mette a disagio chi deve attraversare la ferrovia in quanto ci si trova contromano, manca l'attraversamento ciclabile.
- Ben fatto il perimetro del parco con asfalto discreto ed attraversamenti ciclabili. La segnaletica orizzontale è molto consumata.
- Nel tratto di ciclabile in via Oberdan, dove si incrocia via Carducci e via Giovanni XXIII, la segnaletica orizzontale è stata messa solo in una direzione, il ciclopeditone non sa quindi che termina la pista (Allegati: C7a-C7b-C7c-C7d).

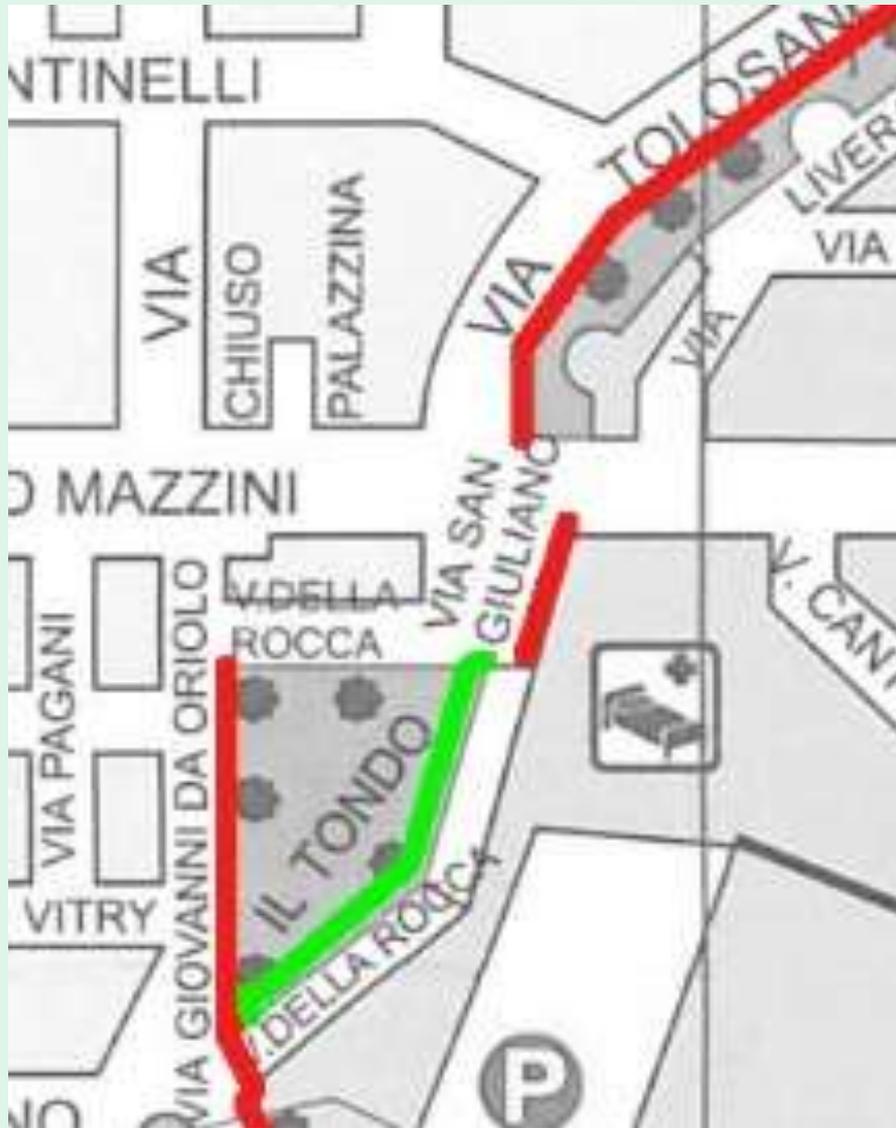
C8 – Via San Giuliano

- Breve corsia ciclabile percorribile solamente per un verso (Allegato C6).

- Breve corsia ciclabile percorribile solamente per un verso (da Corso Mazzini al Parco del Tondo) (Allegato: C8).

- Corsia utilizzata anche dagli utenti che vengono dal Parco del Tondo e vanno verso Corso Mazzini, quindi nella direzione opposta alla freccia, occorre regolamentare meglio le direzioni.

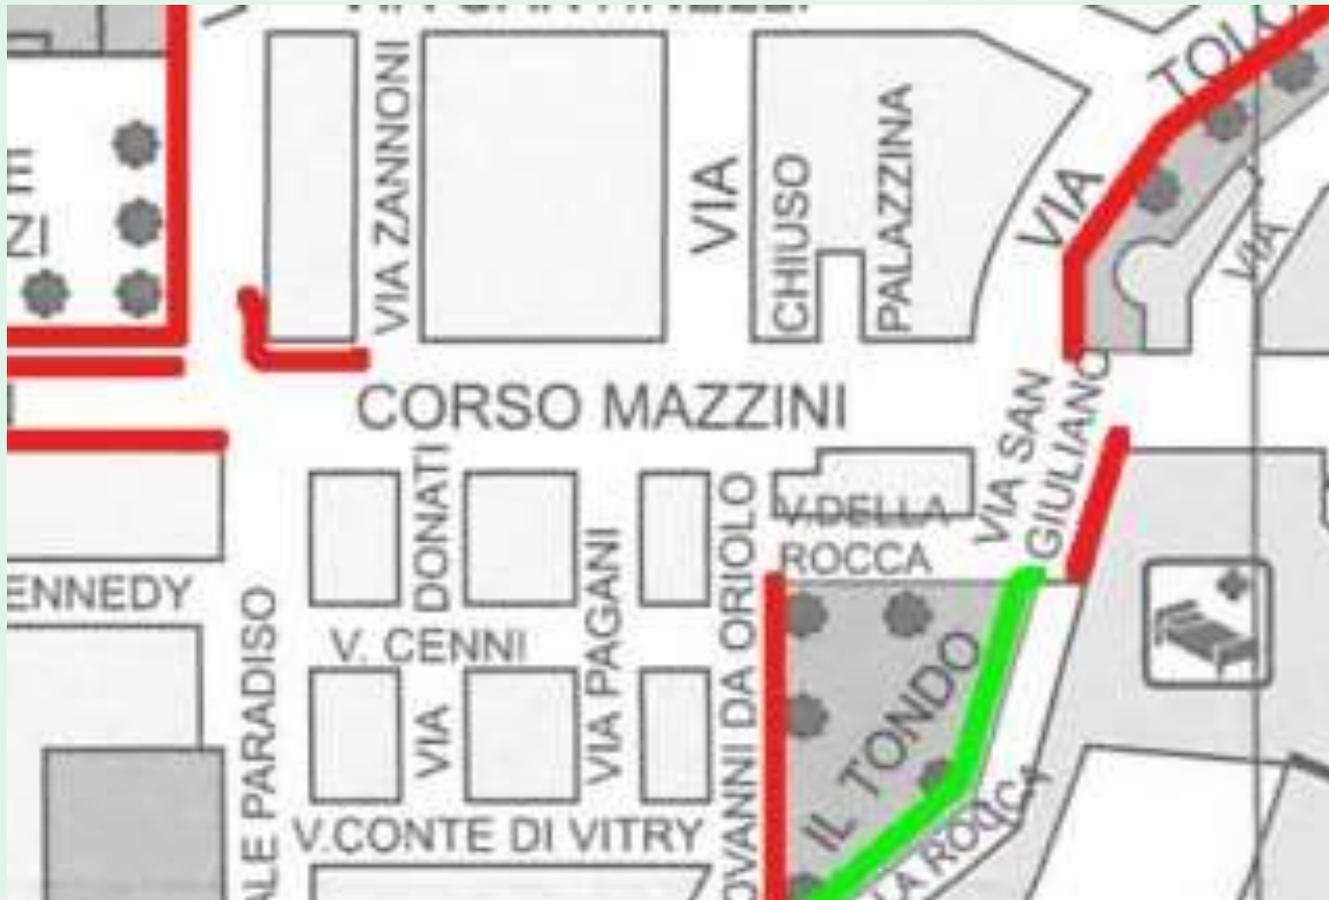
C9bis - Corso Mazzini (da
Via Paradiso a Via Tolosano)

- Non c'è ciclopedonale nel tratto cruciale di Corso Mazzini che va dall'incrocio di Via Paradiso con Via Tolosano.
- E' presente una larga pista esclusivamente pedonale usata però assieme ai ciclisti. Asfalto e segnaletica orizzontale pessimi (Allegato: C9bis).

- Trasformare l'esistente corsia solo pedonale in ciclopedonale.

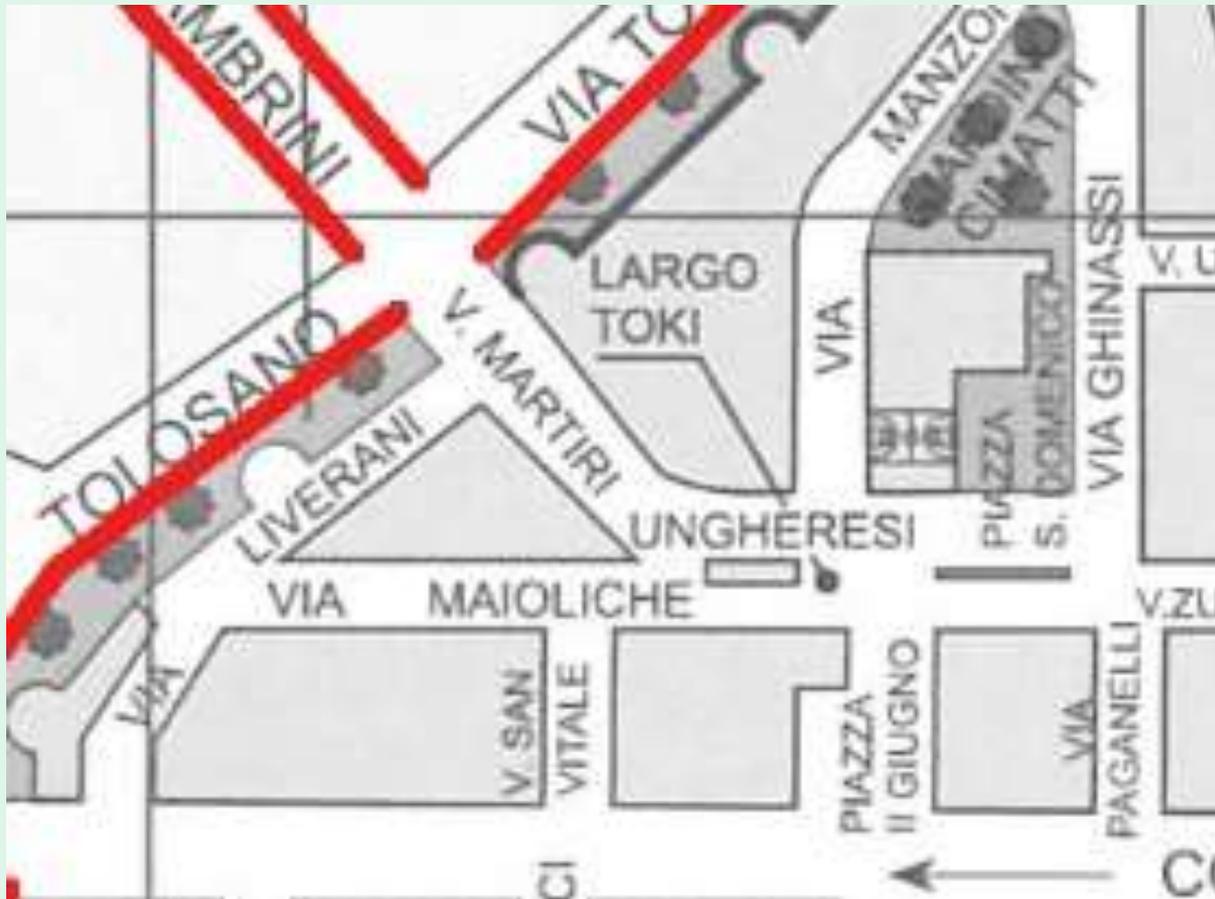
C10 - Via Martiri Ungheresi

- La tratta che va da Via Tolosano a Via Manzoni è presumibilmente ciclopedonale ma non è presente la segnaletica.
